平成27年度通学路合同点検実施箇所（稲田小学校）

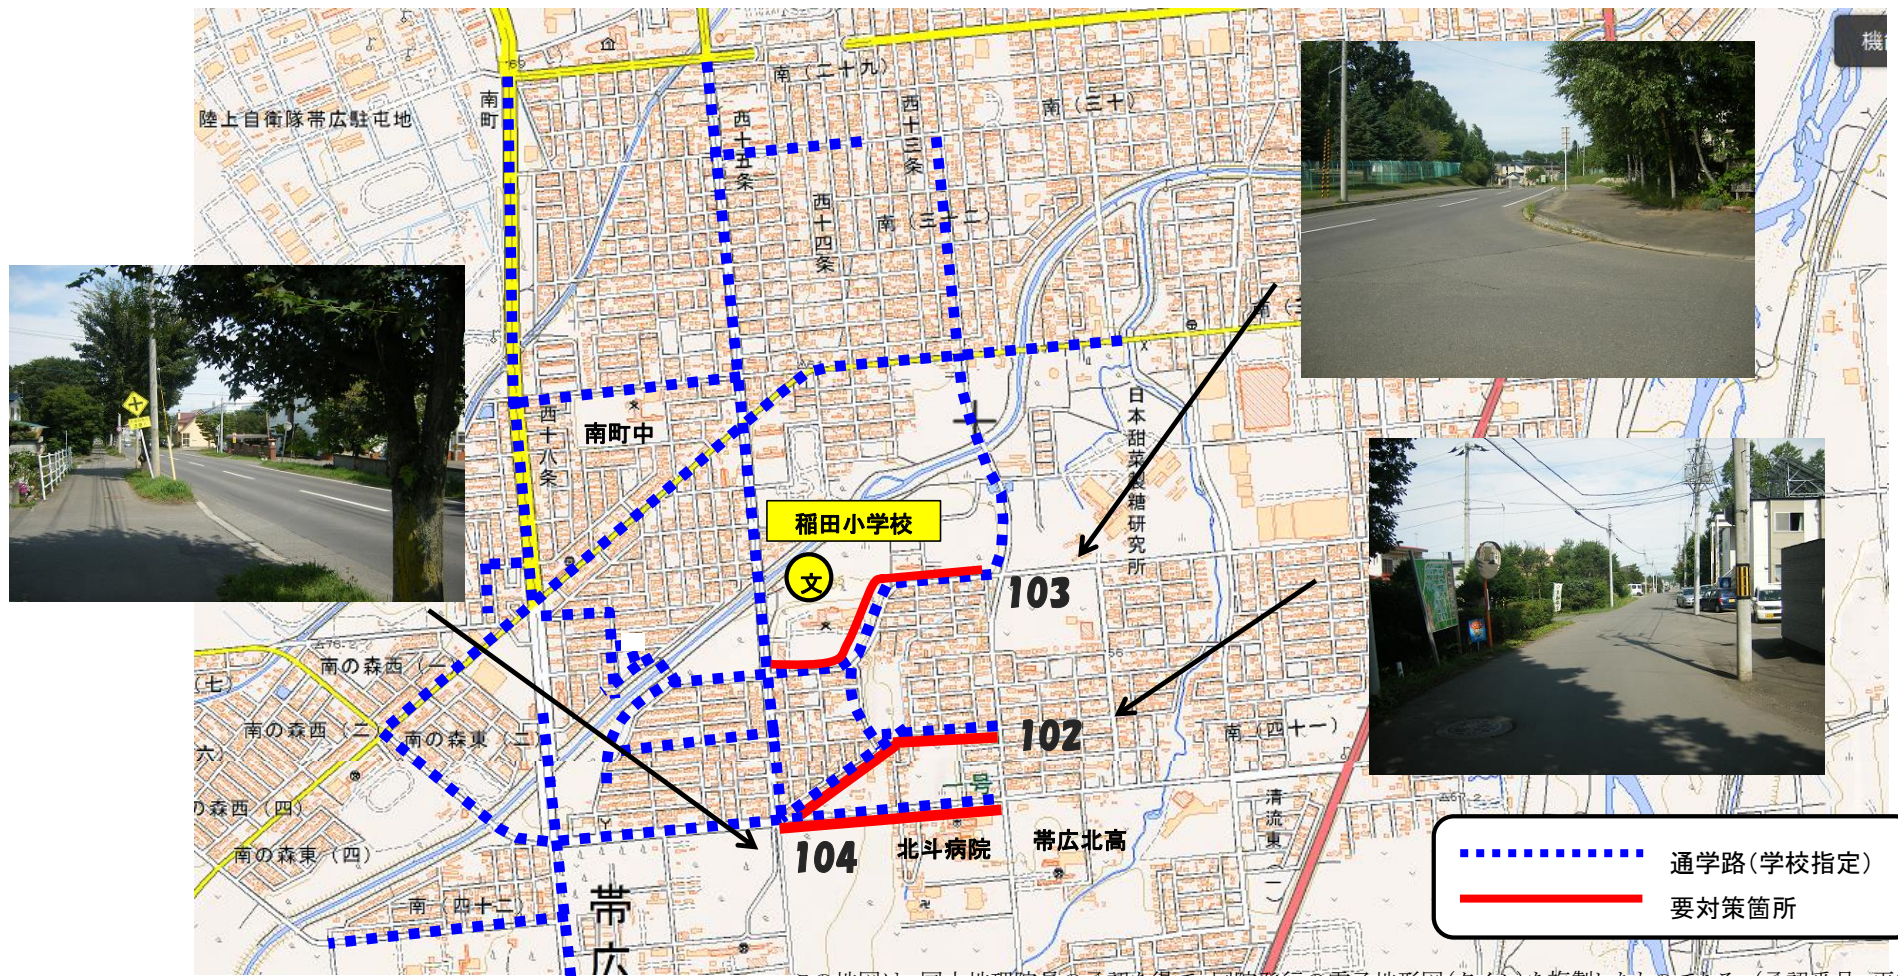
図面番号	路線名	箇所名・住所	通学路の状況・危険の内容	対策内容	対策実施者
102	稲田町西・40号線	北斗病院駐車場北側～稲田緑地 西13条南40丁目～西14条南40丁目	・登校時に通勤ラッシュと重なる。(抜け道として使われる。) ・道幅が狭く、カーブで見通しがきかないが、減速されていない。	・注意喚起看板の設置、除雪時の配慮 ・安全マップ等による児童、保護者への啓発	市道路維持課 小学校
103	稲田町・南9線甲線 稲田町西・41号線	稲田小学校グラウンド南側 西15条南39丁目	・カーブで坂道があり、見通しがよくない。 ・横断歩道が西の端まで行かなければいけないので、横断が散見される。	・信号機(横断歩道)設置に関する要望 ・安全マップ等による児童、保護者への啓発	市教育委員会 小学校
104	稲田町・1号線 (学園通)	稲田町基線～西1線	北側のみ片側歩道道路となっており、児童の横断箇所信号機がない。	・道路整備の実施(具体的な実施年度は未定) ・安全マップ等による児童、保護者への啓発	市土木課 小学校
