平成27年度通学路合同点検実施箇所（栄小学校）

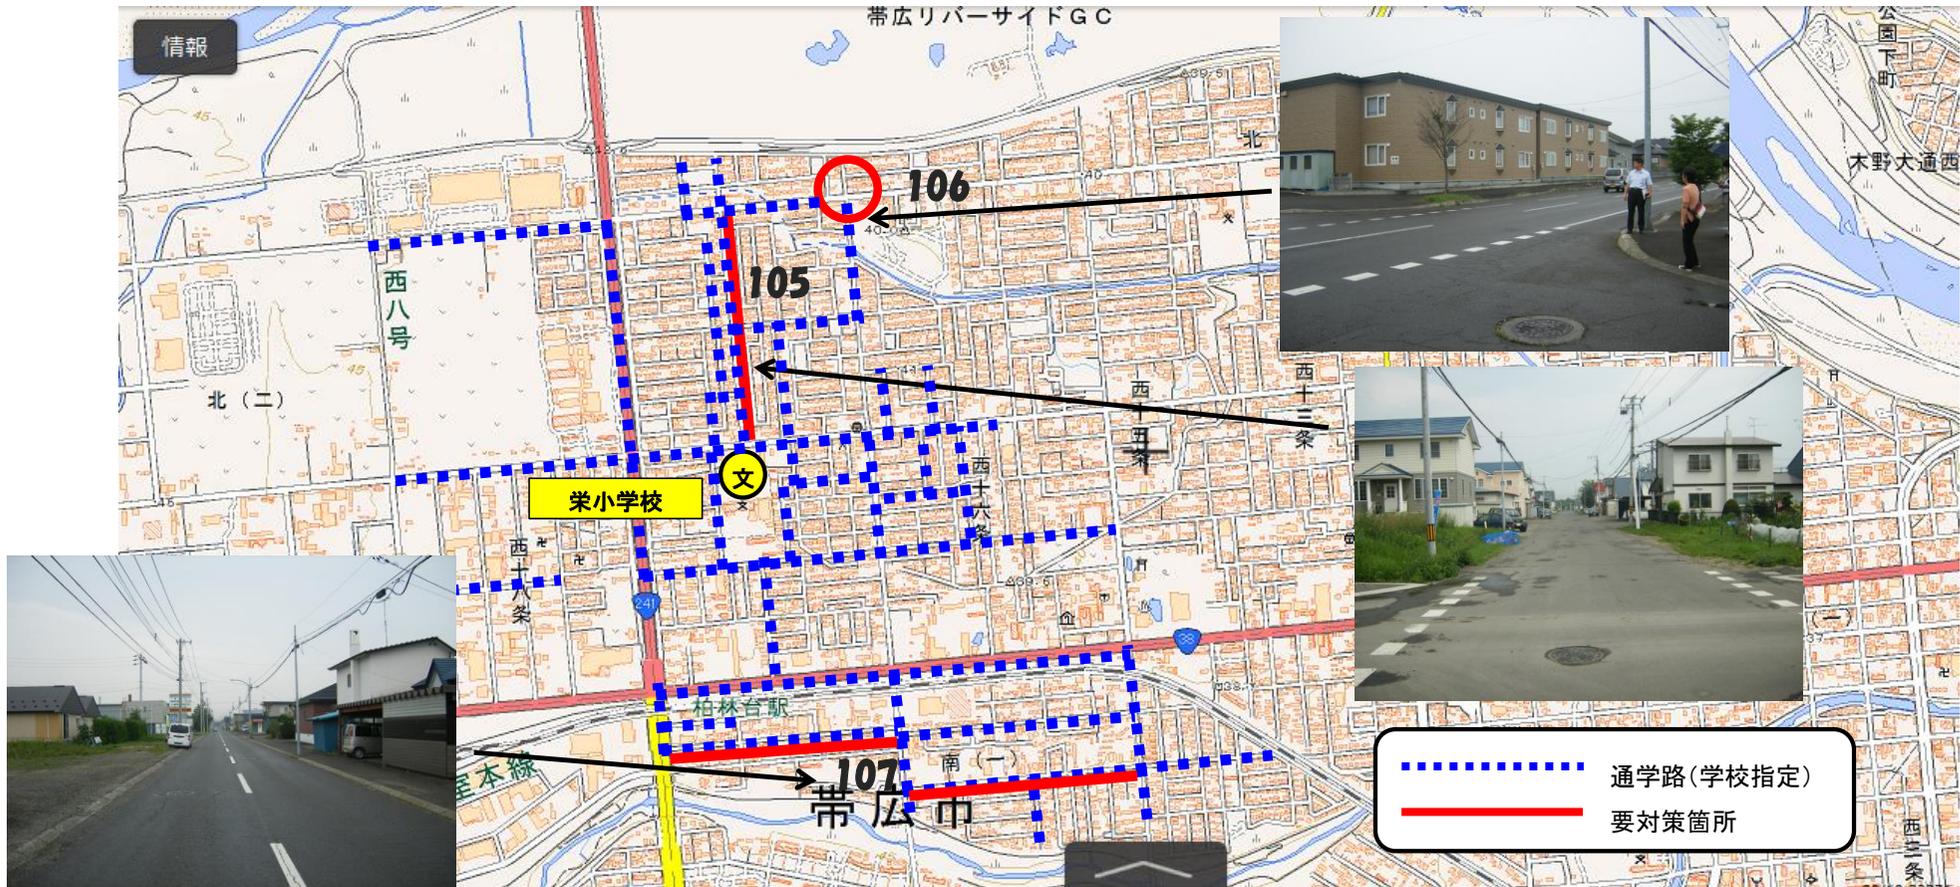
図面番号	路線名	箇所名・住所	通学路の状況・危険の内容	対策内容	対策実施者
105	西17北2・2号線	西17条北2丁目の南北線 (いずみ第1児童公園横の通り)	終日交通量が多い。通学路として多くの児童が行き来するが、歩道がないため、歩きづらい。	・安全マップ等による児童、保護者への啓発	小学校
106	北2線線	西16条北2丁目(あざさ公園交差点)	北2線を南に横断する信号機付き歩道が近くに無く、横断してしまうケースがある。見通しが良く、信号機もしばらくないため、比較的スピードが出やすい道路である。	・信号機(横断歩道)設置に関する要望実施 ・安全マップ等による児童、保護者への啓発	市教育委員会 小学校
107	大和通線	西15条南2丁目～西18条南1丁目	西16条側は片側にのみ歩道が設置されているが、歩道幅員が狭く、通学児童と自転車が輻輳し危険である。また、西17条側は歩道が設置されていない状況にある。	・道路整備の実施(現在整備中)	市土木課
