## 平成27年度通学路合同点検実施箇所（啓北小学校）

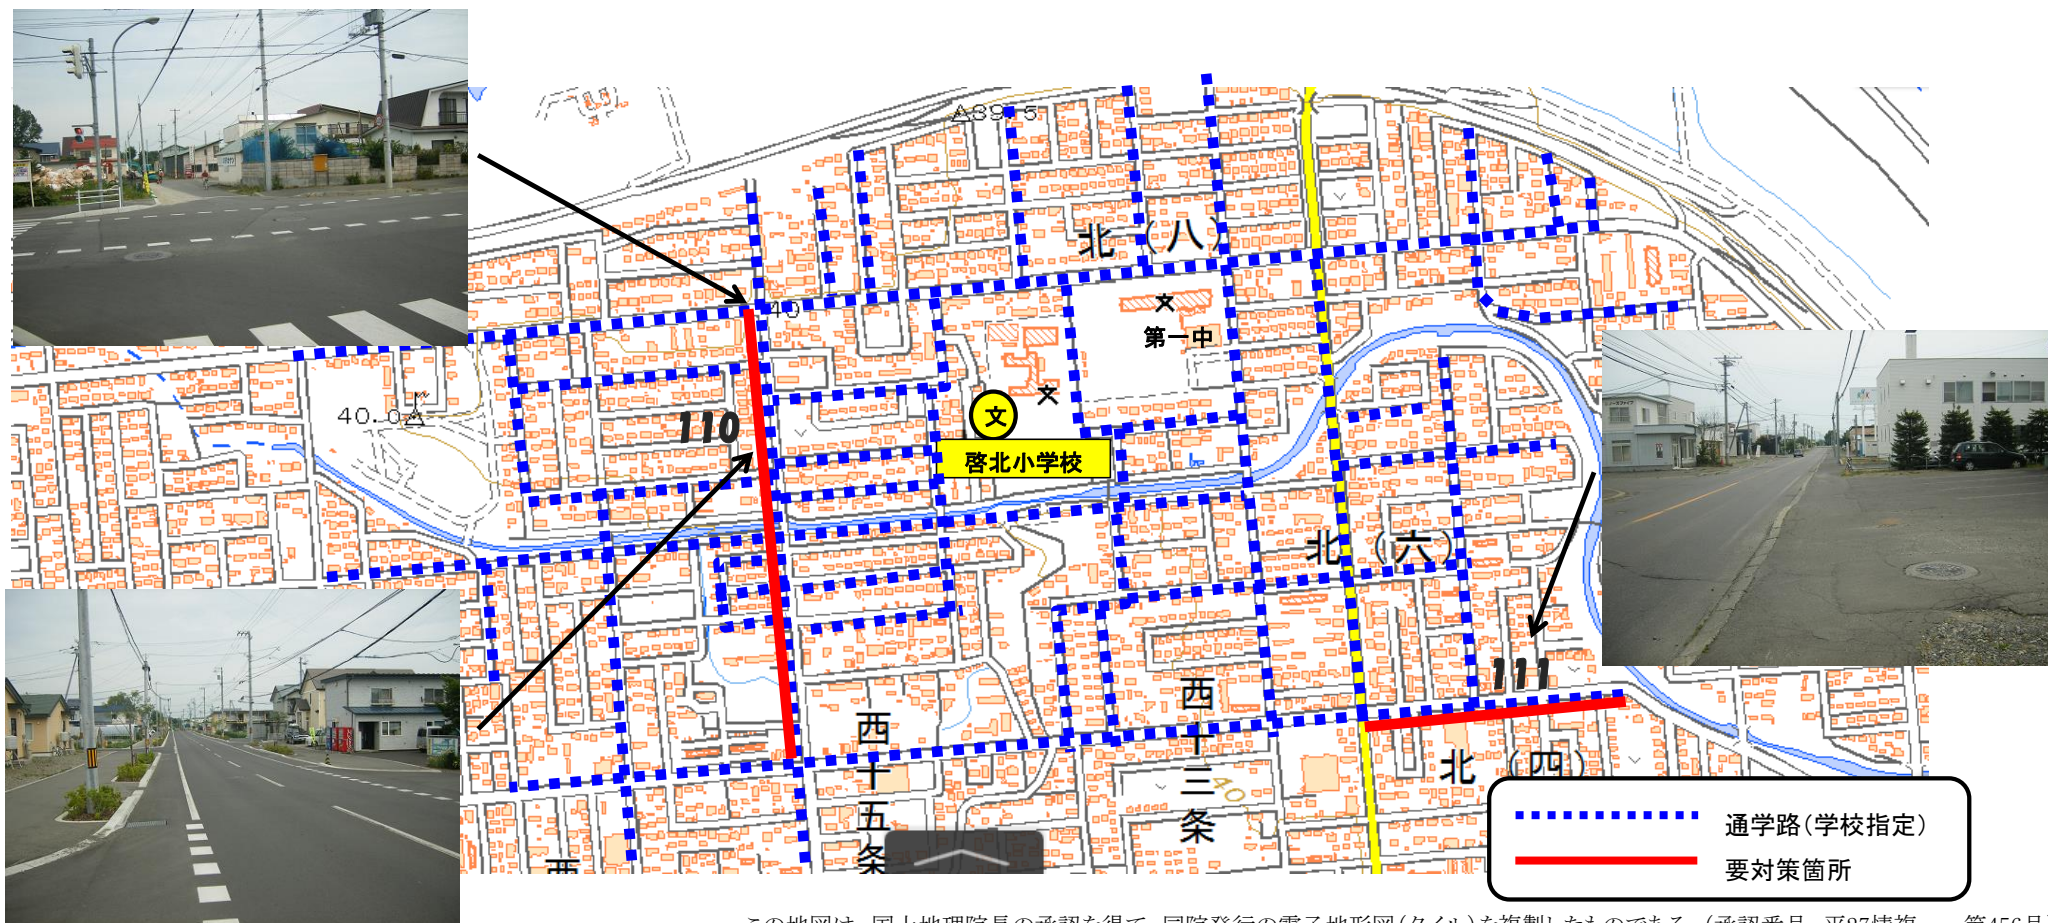
| 図面番号 | 路線名 | 箇所名・住所 | 通学路の状況・危険の内容 | 対策内容 | 対策実施者 |
|---|---|---|---|---|---|
| 110 | 西5号北甲線<br>(玄武通) | 西15条北7丁目玄武橋付近 | 玄武通が整備されたが、信号・横断歩道が無い。 | <ul style="list-style-type: none"> <li>・信号機(横断歩道)設置に関する要望実施</li> <li>・定周期式信号機の設置要望継続 ※西16北2交差点</li> <li>・安全マップ等による児童、保護者への啓発</li> </ul> | 市教育委員会<br>" 小学校 |
| 111 | 北1線伏古別川沿線<br>(木賊原通) | 西10条北5丁目～西12条北5丁目 | 歩道が設置されているも、幅員が狭く、通学児童と自転車輻輳し危険である。また、当路線は、見通しの悪いカーブがあるほか、バス路線でもあることから、通勤・通学時は大変混雑する道路となっている。 | <ul style="list-style-type: none"> <li>・道路整備の実施 (現在整備中)</li> </ul> | 市土木課 |
