# 令和元年度通学路合同点検実施箇所（若葉小学校、帯広第八中学校）

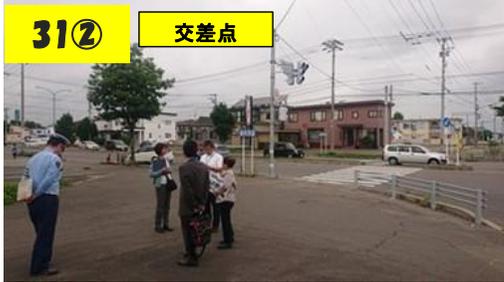
交差点

図面番号	路線名	箇所名・住所	通学路の状況・危険の内容	対策の検討内容	対策実施者
31①	弥生新道	西17条南6丁目 (弥生新道の坂道と交差点)	<坂道の途中> ・歩道が自転車通行可能であり、自転車・歩行者で区切 るための白線はあるが、効果的に守られていない ・区切るための道路標示が、入口・出口の2箇所のみで あるとともに、標示が消えている箇所もある	<ul style="list-style-type: none"> <li>・路面標示の増設(坂の途中)</li> <li>・ハンブの設置(坂をくだったあたり)</li> <li>・巡回強化による注意喚起の実施(坂の頂上と 下った先)</li> <li>・高校への注意喚起依頼</li> <li>・見守り活動の継続</li> <li>・安全マップ等による児童、保護者への啓発</li> </ul>	帯広建設管理部 帯広警察署 地域住民 市教育委員会 小学校
31②			<下った先の交差点(みくに耳鼻科横の交差点)> ・スピードを出した自転車が坂道を下ってくる(高校生が 多い)

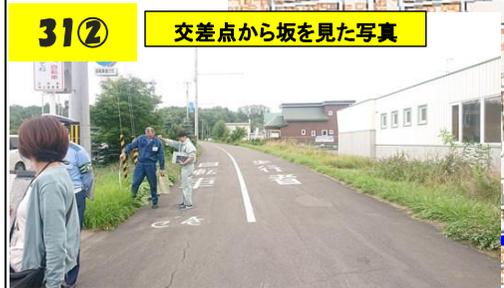
31②

交差点から坂を見た写真

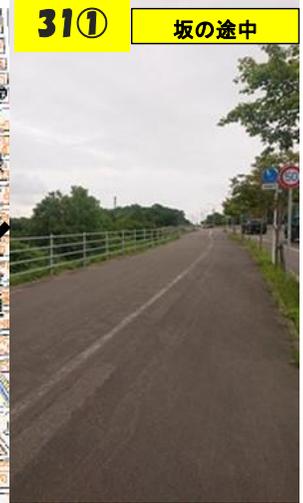
31①

坂の途中
