令和2年度通学路合同点検実施箇所 (大空中学校)

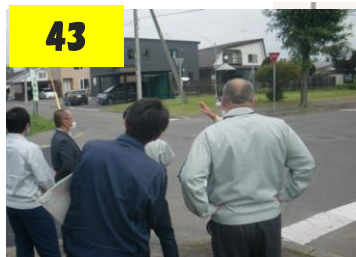
図面番号	路線名	箇所名・住所	通学路の状況・危険の内容	対策の検討内容	対策実施者
43	大空町11丁目4・大空中学校前交差点	大空中学校前交差点	一時停止が二段階の変わった交差点で、一時停止を無視する車が多い。	注意喚起 道路整備の検討	警察・危機対策課・土木課・道路維持課・学校
44	大空町11丁目4・大空中学校校門前	大空中学校校門前	<ul style="list-style-type: none"> 横断歩道の真ん中に電柱がある。 校門からまっすぐ横断歩道があるため児童生徒の飛び出しの可能性。 カーブからすぐに横断歩道があるので、通る車両のスピードが速く危険。 	注意喚起 道路整備の検討	警察・危機対策課・土木課・道路維持課・学校
