令和4年度通学路合同点検実施箇所（栄小学校）

【点検実施メンバー】小学校、交連協、警察、市危機対策課、市土木課、市管理課、市教育委員会

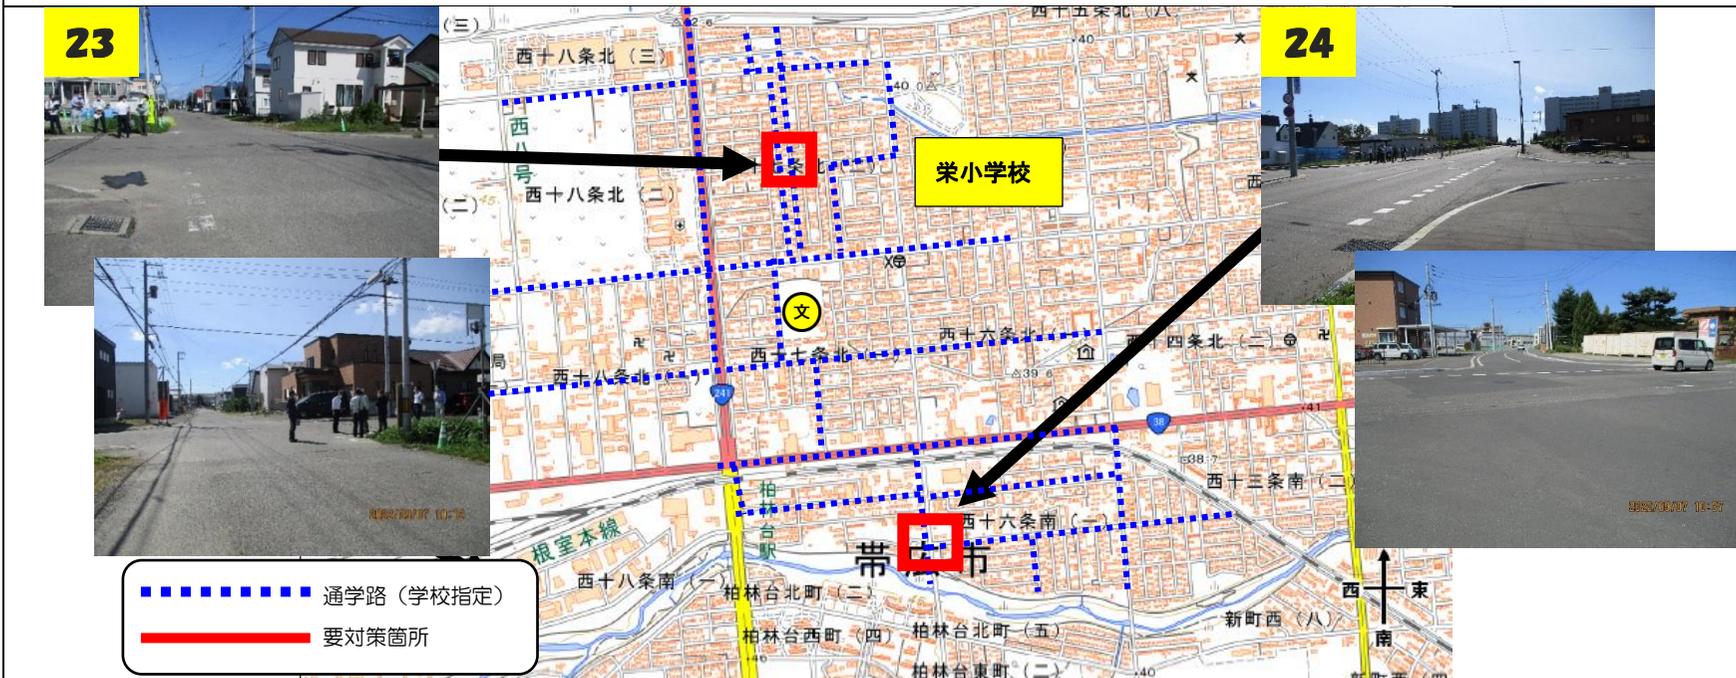
図面番号	箇所名・住所	通学路の状況・危険の内容	対策の検討内容	関係機関
23	西17条北2丁目20、21、33、34番地交差点 (西17北2・2号線)	栄保育園やあづさ公園方面から通学してくる児童が信号機や横断歩道がなく交通量の多い交差点を横断し、危険。	・歩道の設置工事中で、ドット線を塗り直して注意喚起	警察・土木課・学校
24	西16条南1丁目の16条通と大和通りが交わる十字路	大和町内会方面から通学してくる児童が信号機や横断歩道がなく交通量の多い交差点を横断し、危険。	・工事中の市道開通後、一時停止標識の設置検討	警察・土木課・学校
