## 令和7年度通学路合同点検実施箇所（帯広第二中学校）

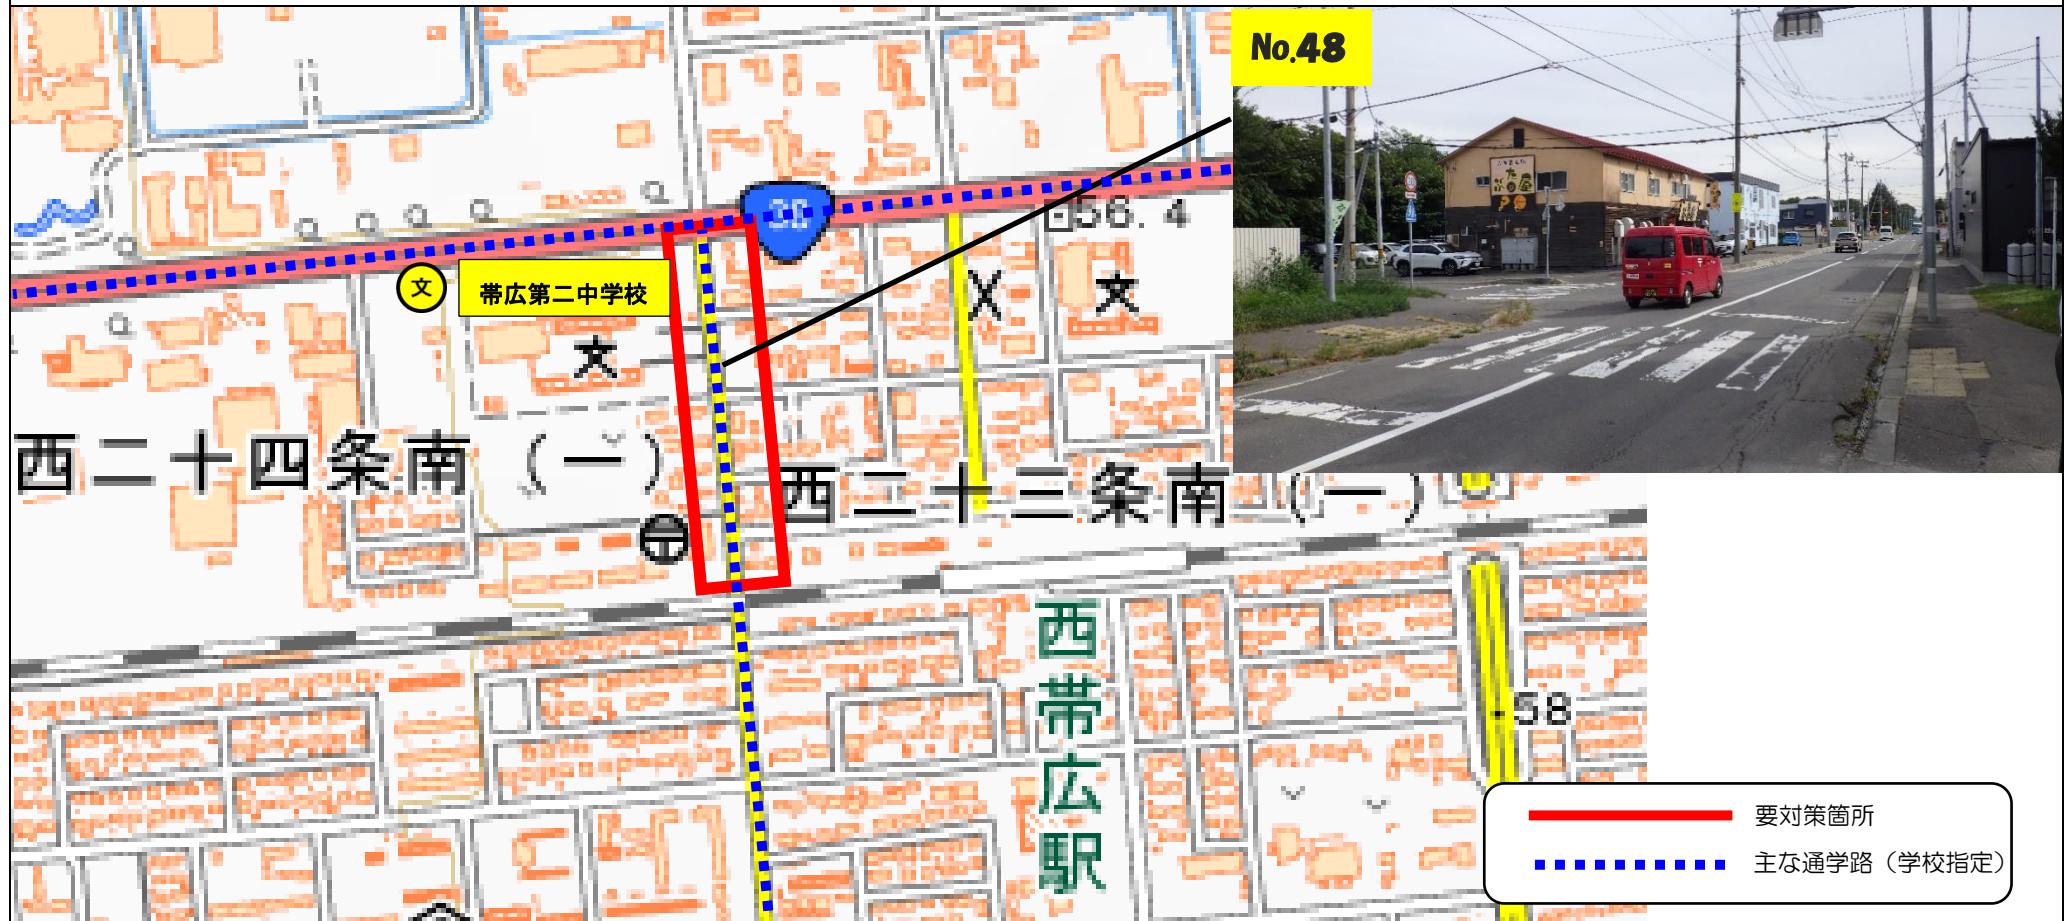
図面番号	箇所名・住所	通学路の状況・危険の内容	対策の検討内容	関係機関
No.48	西 24 条南 1 丁目 (学校北東側近辺の歩道)	歩道上に電柱があり、歩道の幅が十分に確保できない。通行量が多く、自転車等の通行が危険である。	生徒への徹底指導 歩道の拡幅工事を検討	学校、北海道
