平成30年度通学路合同点検実施箇所（稲田小学校）

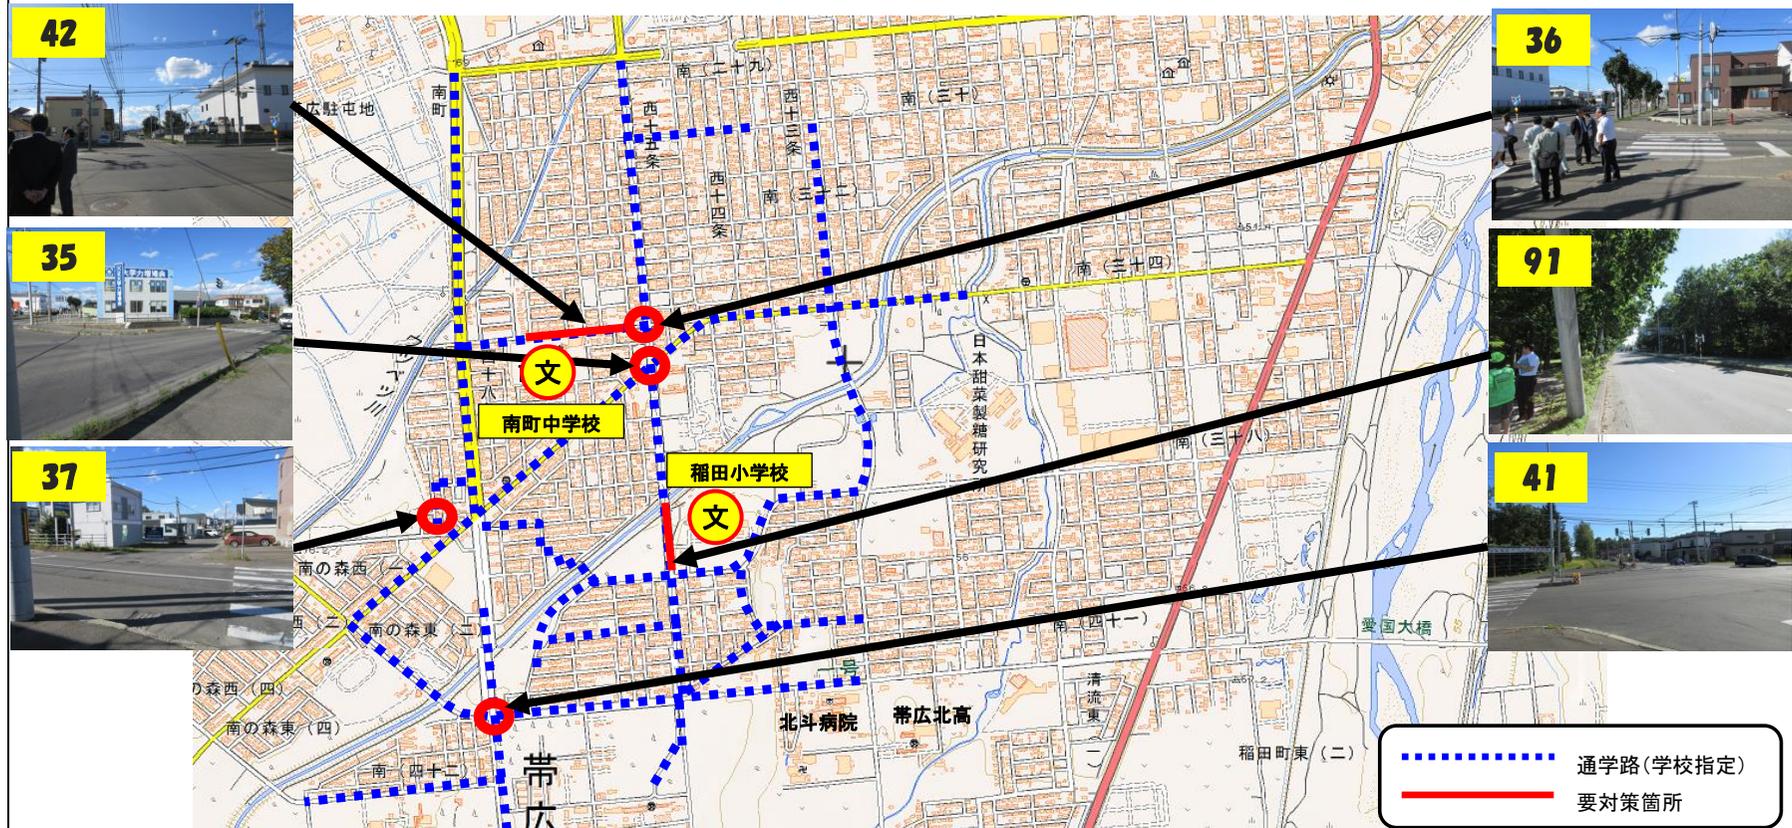
図面番号	路線名	箇所名・住所	通学路の状況・危険の内容	対策内容	対策実施者
35	稲田通と共栄通の交差点	西15条南35丁目	交通量が多く、右左折する車が多い。交差点が変形しているため車輻側からの視界も悪く事故多発。	横断歩道位置の修正の必要性を確認、三現示信号への変更、安全マップ等による児童、保護者への啓発	帯広警察署、市教育委員会
36	道道帯広の森公園線(空き店舗の北側)	西15条南35丁目付近	南北の横断歩道はあるが、歩行者の信号無し。一時停止しないで交差点に入る車が多い。	手押し信号機から通常の信号機への変更、停止線の塗り直し、安全マップ等による児童、保護者への啓発	帯広警察署、市教育委員会、学校
37	住宅街	西19条南38丁目付近	信号を待ちきれず、抜け道として使用する車が多い。道幅が狭く危険。	白線を引く、看板の設置、安全マップ等による児童、保護者への啓発	市安心安全推進課、市道路維持課、市教育委員会、学校
41	弥生新道と稲田町・1号線(学園通)の交差点(コンビニエンスストア付近)川西・稲田西	西18条南41丁目	交差点は、右左折する車が多い。川西・稲田西2線(畜大前)は大型車両も含め交通量が多く、スピードも出ている。朝の横断は要注意。	道路整備、安全マップ等による児童、保護者への啓発	帯広警察署、市教育委員会、学校
42	南町・南8線甲線(南町中北側)	西17条南35丁目	車のスピードが出ている。冬期間歩道が除雪が不十分。	除排雪、安全マップ等による児童、保護者への啓発	町内会、市道路維持課、市教育委員会、学校
91	稲田南町線(稲田小学校西側)	西16条南38丁目1	スピードを出す車が多い。	安全マップ等による児童、保護者への啓発	市教育委員会、学校
