## 通学路対策箇所図（明和小学校）

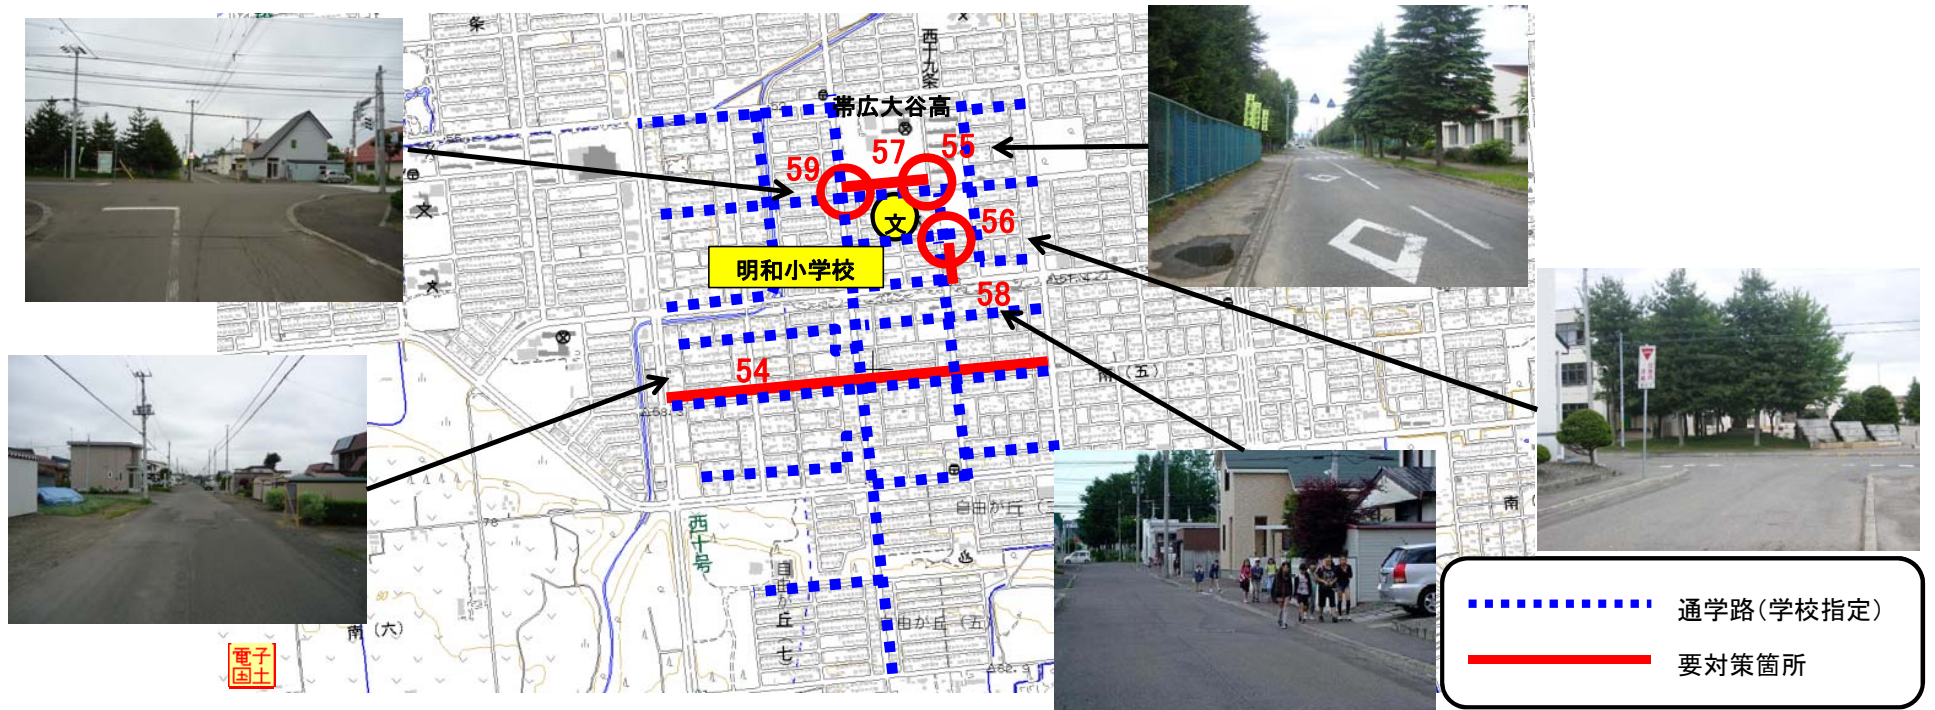
図面番号	路線名	箇所名・住所	通学路の状況・危険の内容	対策内容	対策実施者
54	市道西19南5・2号線 市道西20南5・2号線	帯広市西19条南5丁目 帯広市西20条南5丁目	歩道と車道の区別がない	・歩車道分離した道路整備(現在整備中) ・参観日、学校通信等を利用した交通安全に関わる啓発、教職員による見守り活動の実施	市土木課 小学校
55	市道西19南4・2号線	帯広市西19条南4丁目	横断箇所に信号機がない	・ボランティア等による見守り等の配置 ・参観日、学校通信等を利用した交通安全に関わる啓発、教職員による見守り活動の実施 ・注意喚起看板の設置	小学校 市安心安全課
56	市道西19南4・21号線	帯広市西19条南4丁目	横断箇所に横断歩道・信号機がない	・ボランティア等による見守り等の配置 ・参観日、学校通信等を利用した交通安全に関わる啓発、教職員による見守り活動の実施	小学校
57	市道西19南4・2号線	帯広市西19条南4丁目	夕方になると暗い	・参観日、学校通信等を利用した交通安全に関わる啓発、教職員による見守り活動の実施 ・町内会と防犯灯の協議	小学校
58	市道西19南4・8号線	帯広市西19条南4丁目	スピードを出す車両が多い	・参観日、学校通信等を利用した交通安全に関わる啓発、教職員による見守り活動の実施	小学校
59	市道西19南4・2号線	帯広市西19条南4丁目	信号機と横断歩道の不足	・ボランティア等による見守り等の配置 ・参観日、学校通信等を利用した交通安全に関わる啓発、教職員による見守り活動の実施	小学校
