通学路対策箇所図（西小学校）

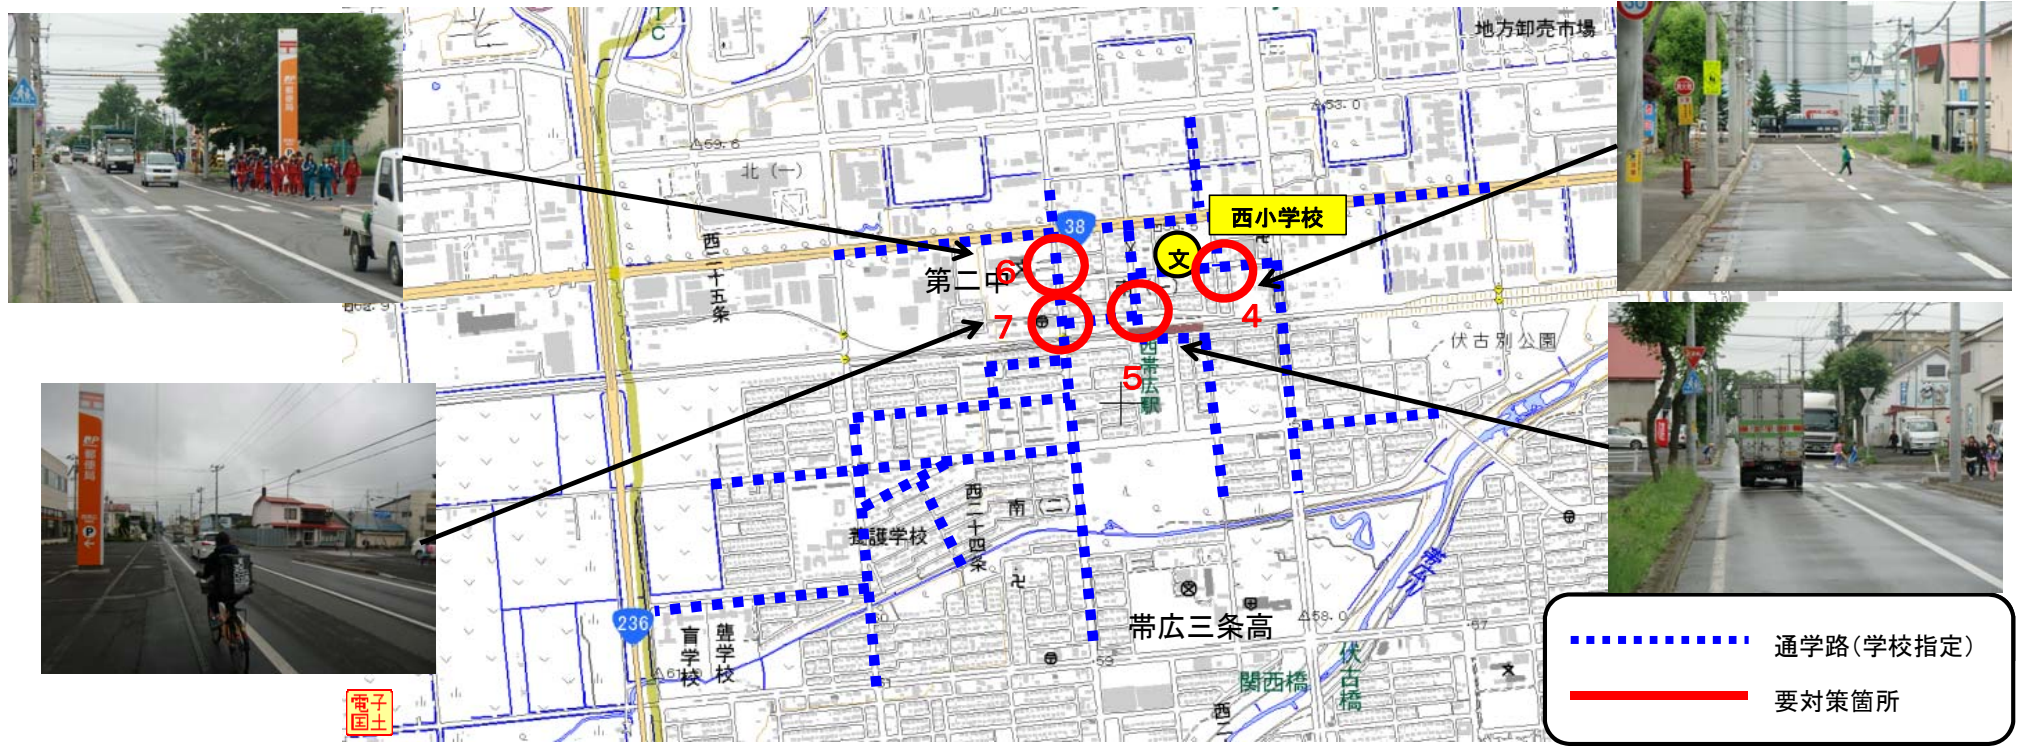
図面番号	路線名	箇所名・住所	通学路の状況・危険の内容	対策内容	対策実施者
4	市道西23南1・1号線	帯広市西23条南1丁目	横断箇所に横断歩道・信号機がない	<ul style="list-style-type: none"> 危険な箇所であることを地域、保護者に伝えて見守り活動を重視する 危険な状況を関係機関に伝え、要望を継続していく ボランティア等による見守り等の配置 注意喚起看板の設置 	小学校 市安心安全課
5	市道西23南1・6号線	帯広市西23条南1丁目	横断箇所に横断歩道・信号機がない	<ul style="list-style-type: none"> 危険な箇所であることを地域、保護者に伝えて見守り活動を重視する 危険な状況を関係機関に伝え、要望を継続していく ボランティア等による見守り等の配置 	小学校
6	道道川西芽室音更線	帯広市西23条南1丁目	横断箇所に信号機がない	<ul style="list-style-type: none"> 危険な箇所であることを地域、保護者に伝えて見守り活動を重視する 危険な状況を関係機関に伝え、要望を継続していく ボランティア等による見守り等の配置 	小学校
7	道道川西芽室音更線	帯広市西23条南1丁目	沿線の駐車場に出入りする車両が多い	<ul style="list-style-type: none"> 危険な箇所であることを地域、保護者に伝えて見守り活動を重視する ボランティア等による見守り等の配置 	小学校
