# 通学路対策箇所図（栄小学校）

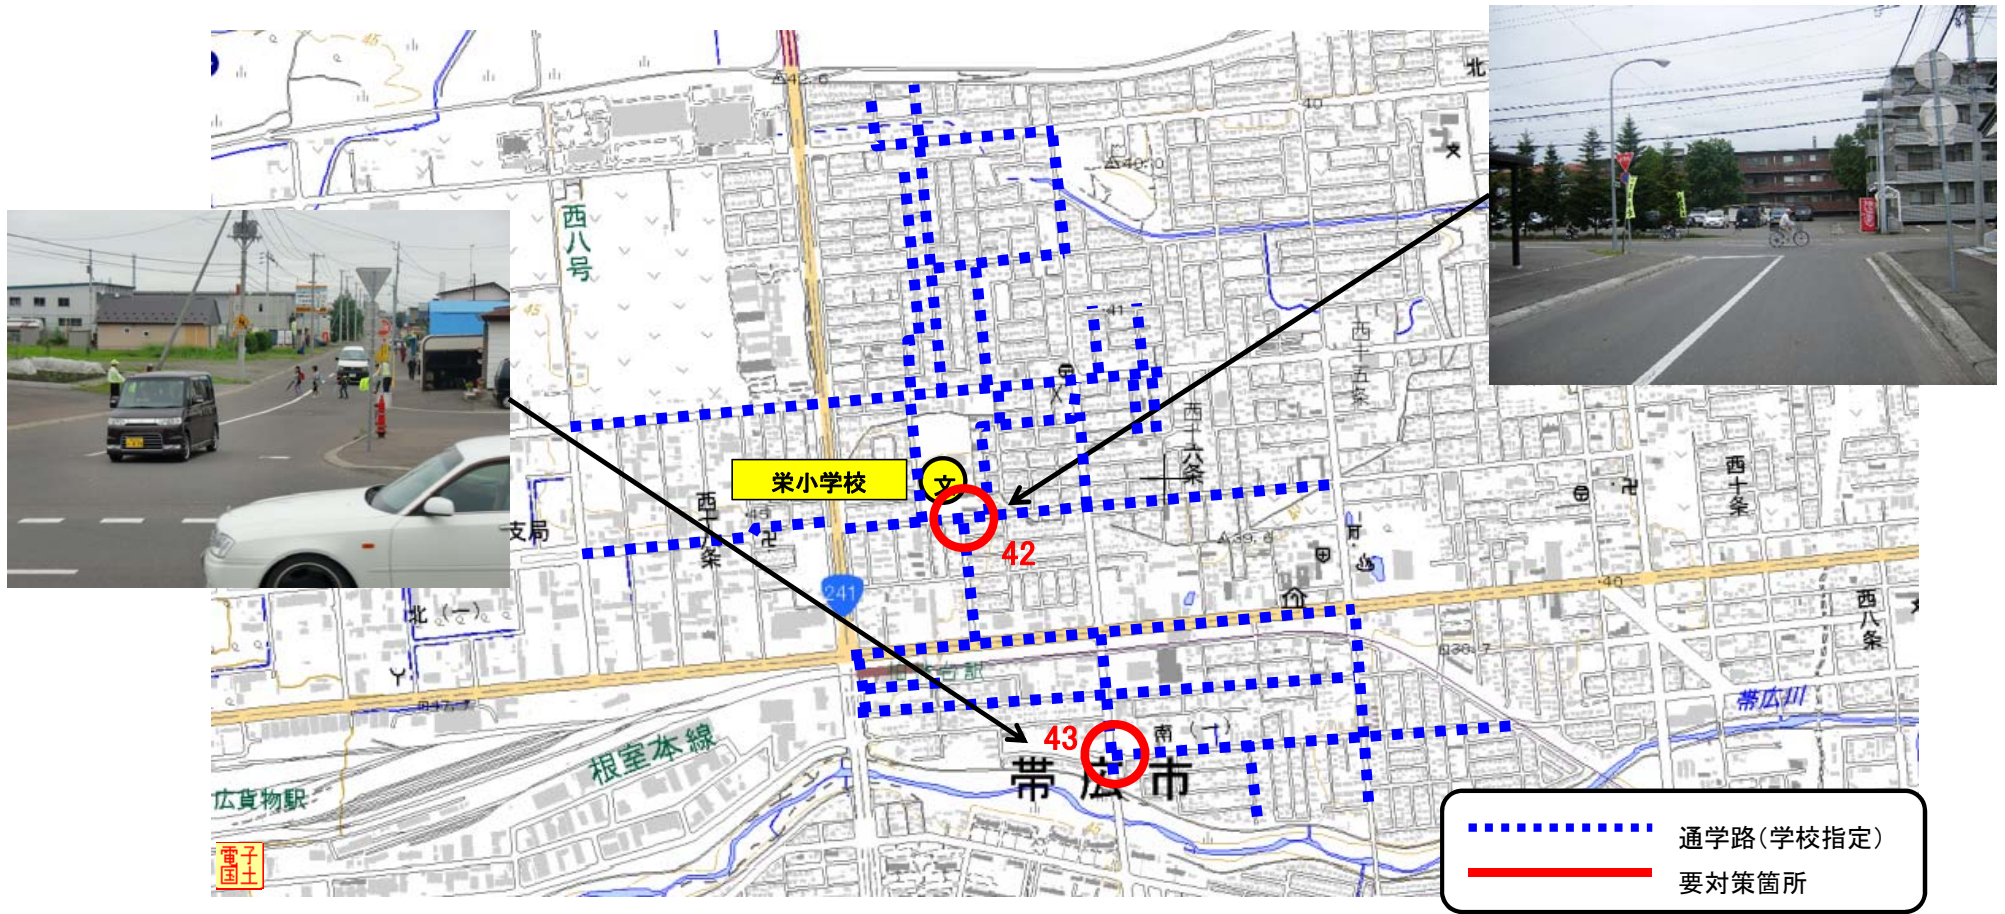
図面番号	路線名	箇所名・住所	通学路の状況・危険の内容	対策内容	対策実施者
42	市道西17北1・1号線	帯広市西17条北1丁目	横断箇所に信号機がない スピードを出す車両が多い	・ボランティア等による見守りが立たない日がないように確認	小学校
43	市道西16南1・西6号線	帯広市西16条南1丁目	横断箇所の交通量が多い	・ボランティア等による見守りが立たない日がないように確認	小学校
