1	二〇〇〇年	1
		夏期着成	5
2	改訂・朝土の風台式J補重のハ重改訂 (1)	
4	目上風台式へなる合共吉補換振ののな平 (5)	
		平成 28 年台風 10 号による	害害 8
		災害対応の検証結果	(1)
8	(害害の重改訂) 害害るも上風台の重 (5)	
9	補補の害害のハ市広帯るも上風台 (8)	
		夏期の市広帯	4
81	(既系初) 夏期補全の補補のハ目上風台 (1)	
12	足外発開の雨換振 (5)	
		東善布ひ又出前の際期	2
22	丁JにJ補補補補害害 (1)	
42	丁JにJ補補補補補補補補 (5)	
62	丁JにJ補補補補補補補補 (8)	
82	丁JにJ補補補補補補補補 (4)	
		ハ補補補補補補補補補補補補	6
88	のまのハ補補補補補 (1)	
88	(中要平のS補平) のまのハ補補補補補 (5)	
48	のまのハ補補補補補補補補補補 (8)	
		補の予	7
28	イにエにロて業業水谷急業重改訂 (1)	
28	帯 広 市 更変補各の補補換振 (5)	
68	二〇〇〇年	8

1 はじめに

(3) 台風10号による帯広市への被害の詳細

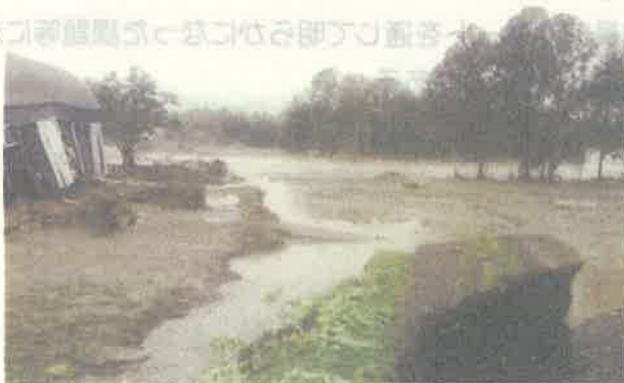
札内川と戸蔦別川の合流地点での堤防破堤
（帯広市中島町）

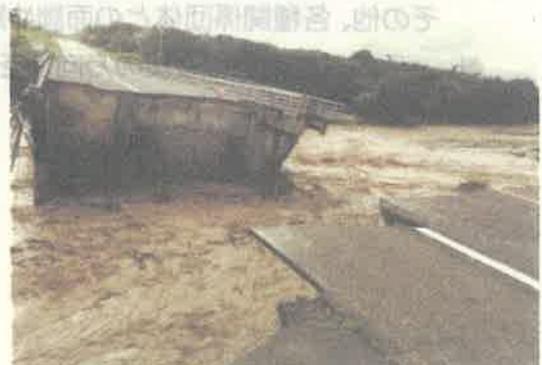
国道38号線 清見橋の崩落(清水町)

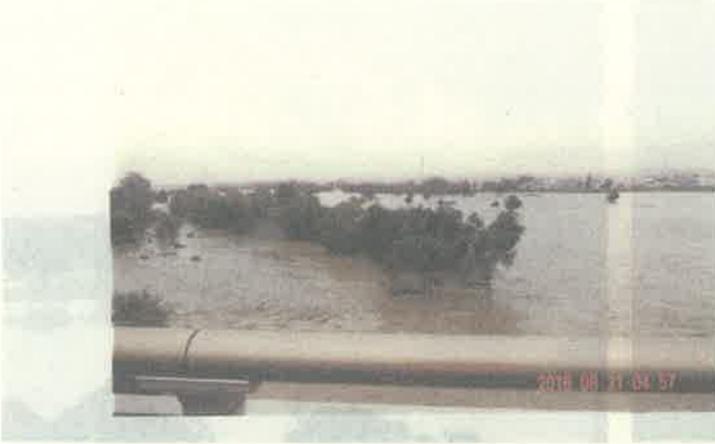
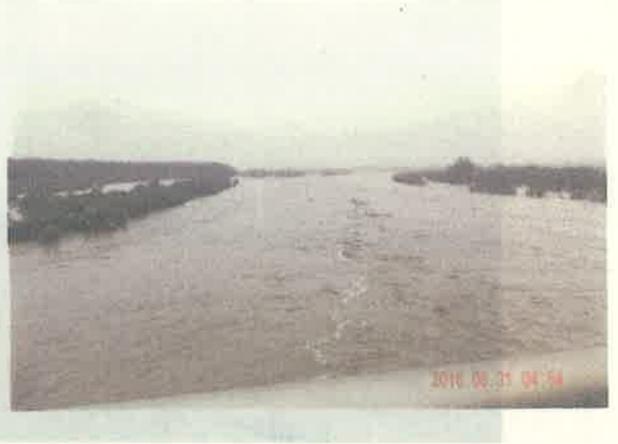
増水した十勝川（すずらん大橋から）

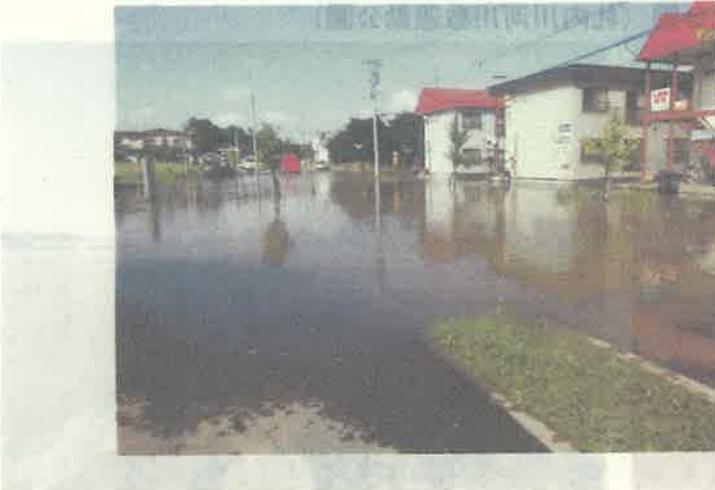
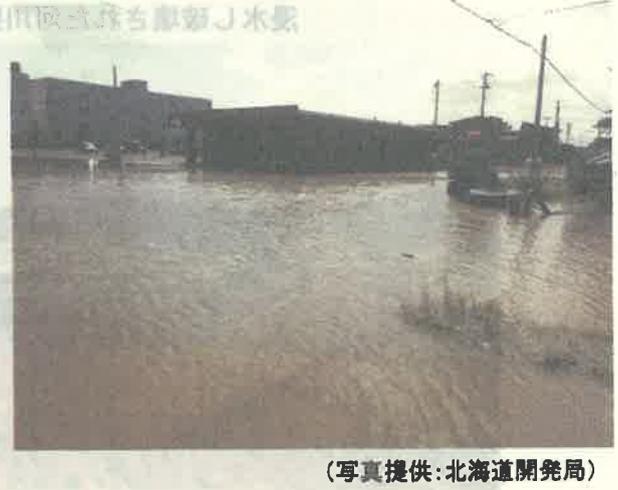
内水氾濫による道路・家屋への浸水（伏古別川下流 西4条北2丁目付近）

- 冠水による住宅への浸水を防止するための土のう設置を行うとともに、冠水により通行が危険と判断された道路について通行止めの措置をとった。
- 札内川の水位上昇により、雨水配水の樋門2箇所を閉門し、ポンプ排水を実施した。
- 十勝川及び札内川の増水に伴う地下水位上昇により、バラスト地区では汚水管内に地下水が浸入し、周辺地域が冠水したため、吸引車及びポンプによる排水を実施したが、地盤の低いマンホールや枡などを介して地下水があられ、周辺地域で床上・床下浸水が発生した。

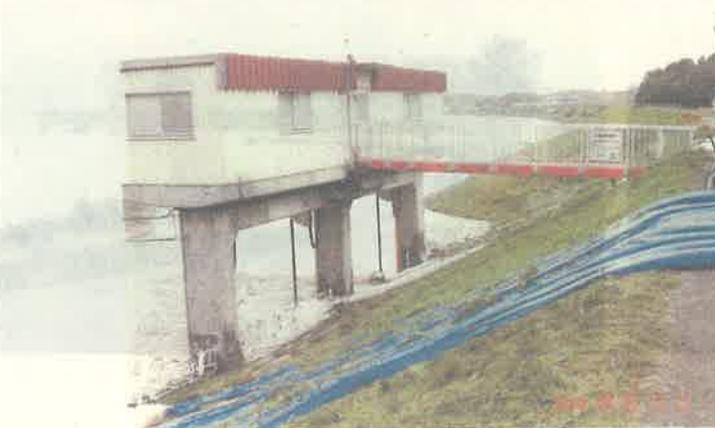
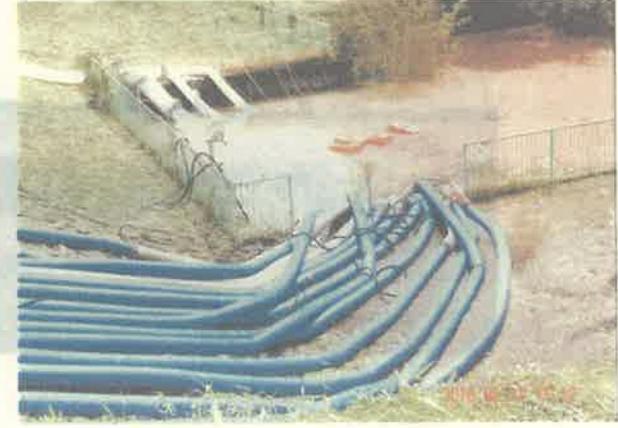
伏古別川の排水作業（伏古別川下流・木賊原樋門付近）

- 十勝川の水位上昇による木賊原樋門の閉門に伴い、伏古別川の内水氾濫を防止するため、北海道開発局のポンプ車1台(8インチ4本)、建設業協会を通じて民間企業の中水ポンプ(8インチ14本)を手配して対応したが、排水能力が足りず下水道雨水管を通じて伏古別川の水が逆流し、一部地域において冠水に至った。
- 北海道から管理委託を受けている36箇所の樋門を含め、河川・道路の巡回を行った。

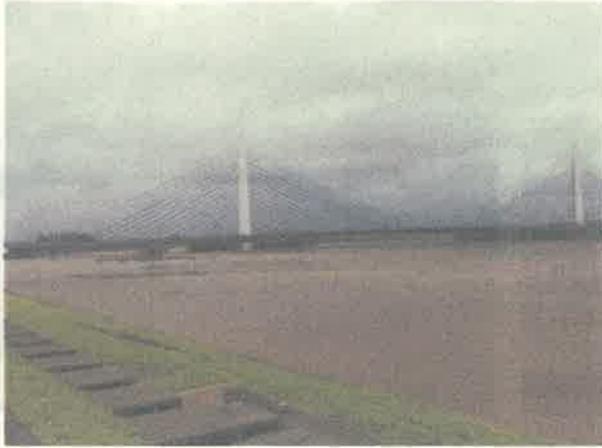
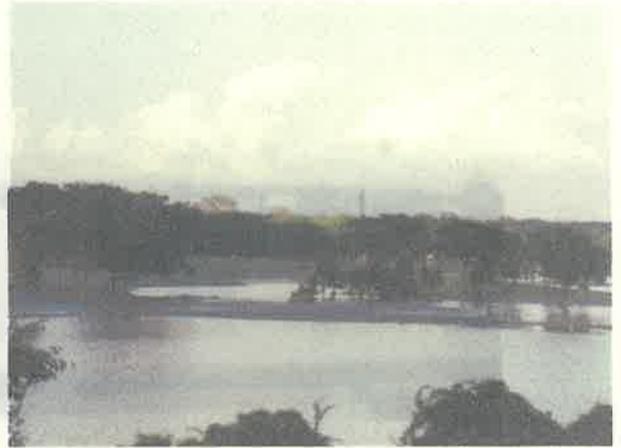
浸水した運動公園やリバーサイドゴルフ場（十勝川河川敷）

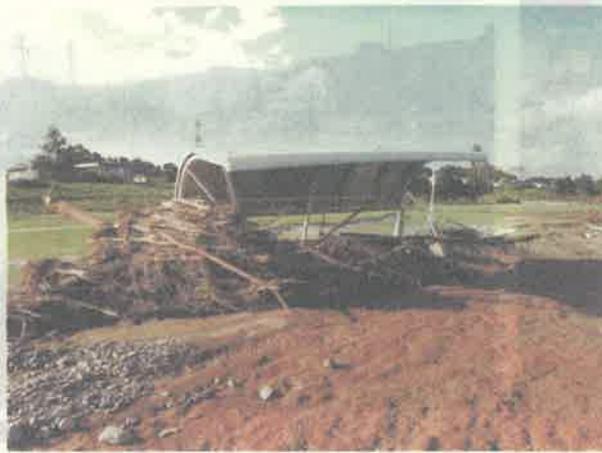
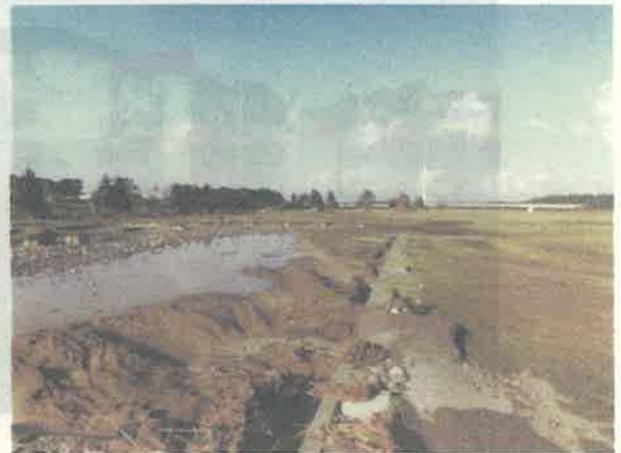
浸水し破壊された河川敷公園（札内川河川敷運動公園）

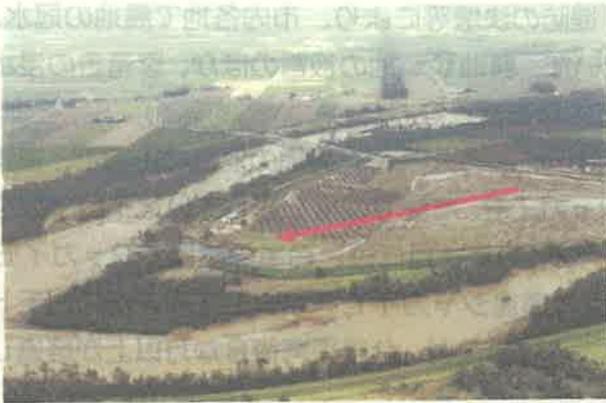
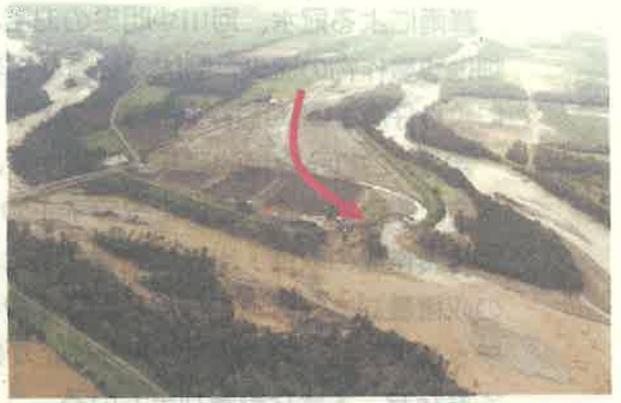
札内川、戸蔦別川の堤防決壊（中島町）【害状のへ業林・果樹】

特に、札内川上流の中島町では、札内川と戸簾別川の合流地点の堤防が決壊し、流れ込んだ濁流により住家被害や農地の流失、太陽光発電施設の損壊など、甚大な被害が発生したほか、市内北東部の札内川と帯広川の合流点付近、および市内北部の十勝川と伏古別川の合流地点付近においては、強い雨に加えて、十勝川、札内川の増水に伴う地下水水位の上昇や、河川の増水による内水氾濫が発生し、道路冠水や住家浸水など広範囲に被害が発生した。

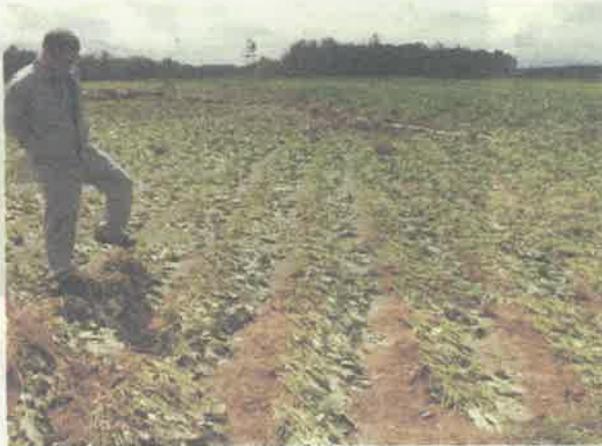
畑地の冠水 (川西町)

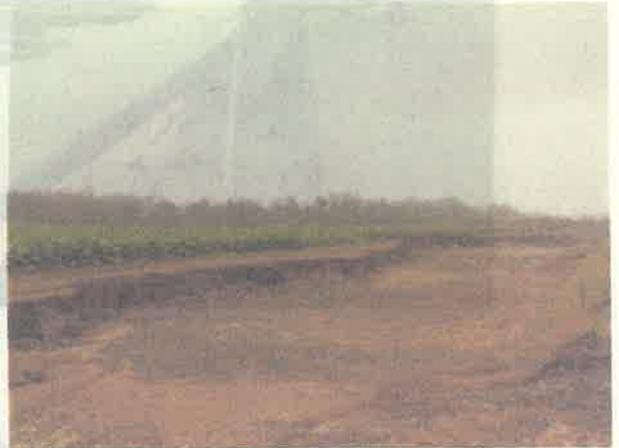
農地の流失 (清川町)

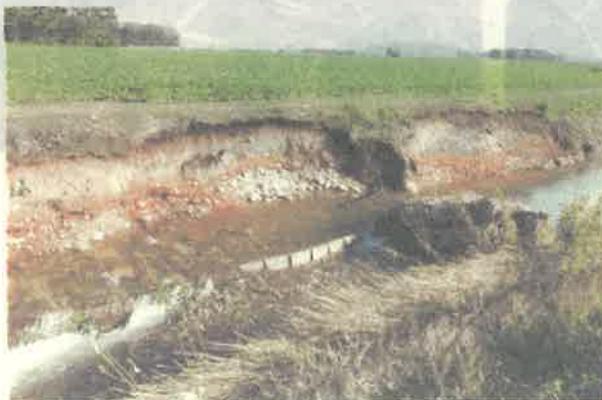
別府排水路 (別府町)

排水路の損壊

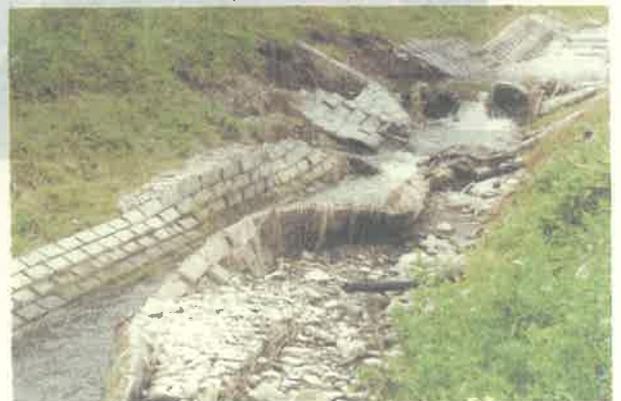
東広野排水路 (広野町)

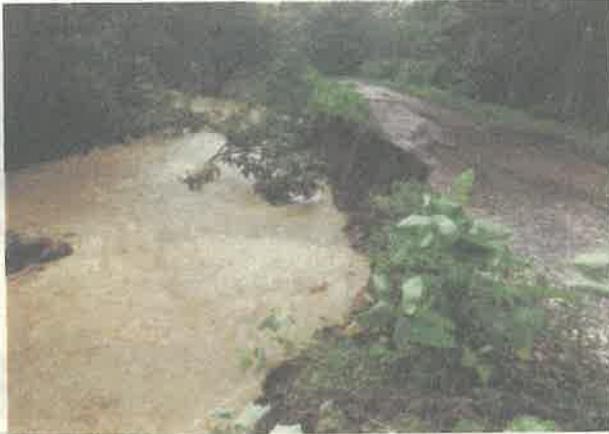
河川氾濫による道路の侵食 (八千代牧場)

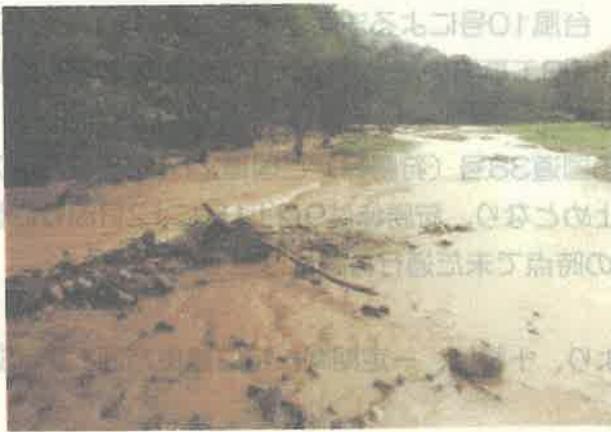
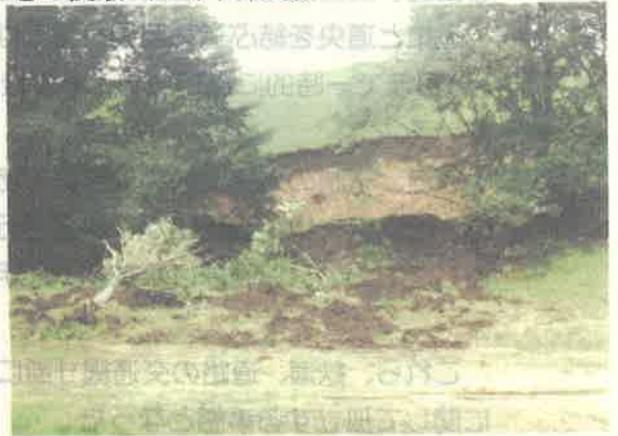
河川氾濫による放牧地の浸水や草地の損壊 (八千代牧場)

倒木、林道の損壊
村元の沢線 (岩内町)

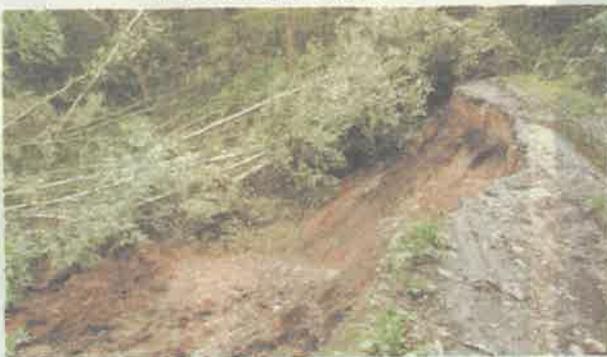
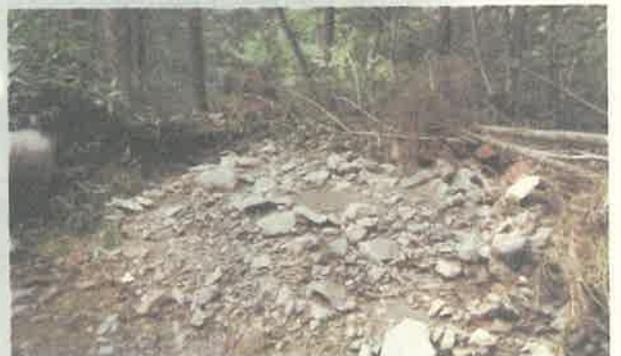
河川氾濫による連絡道路の損壊
(八千代牧場雄馬別牧区)

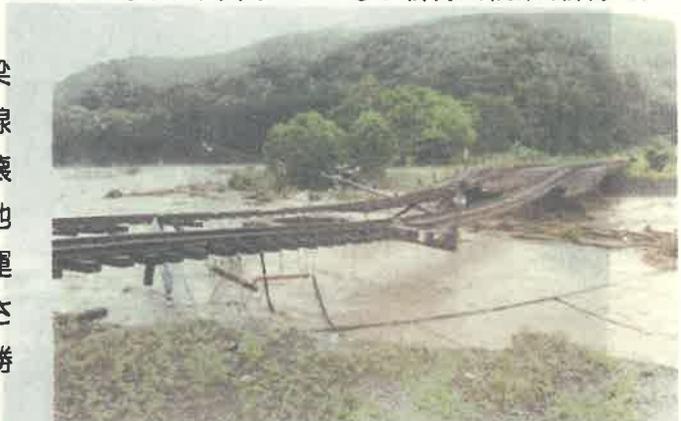
(獣野升千八) 食野の野 (パンケシントク川にかかる下新得川橋梁(新得町))

JR北海道の各線では路盤流出、橋梁流失、土砂流入、盛土崩壊、倒木、架線損傷・切断、電柱倒壊、護岸変状・崩壊が相次いで発生した影響により、十勝地方と道央をつなぐ石勝線、根室本線も運行を停止、12月22日に運行が再開されるまでの約4か月間にわたり、十勝の鉄道網は寸断された。

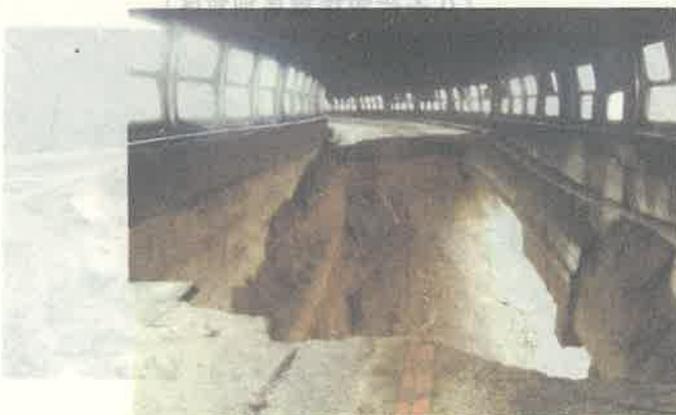
また、十勝の道路交通の大動脈である国道38号(狩勝峠)と国道274号(日勝峠)は、橋梁流失や路盤流出が相次ぎ通行止めとなり、狩勝峠は9月11日に12日ぶりに復旧したもの、日勝峠は平成29年5月の時点で未だ通行再開には至っていない。

国道274号線 日勝峠9号目付近の
三国の沢覆道(日高町)

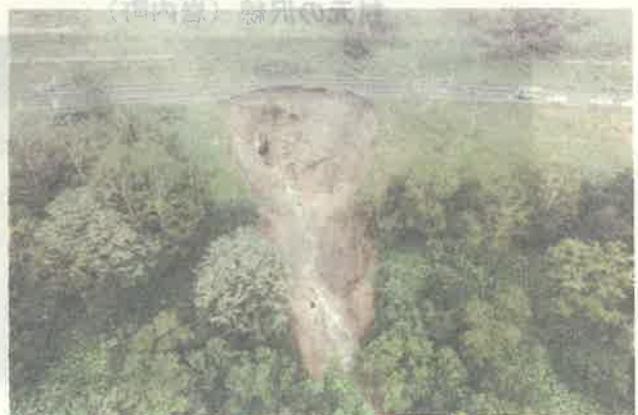
国道38号線 狩勝峠の7号目付近(新得町)

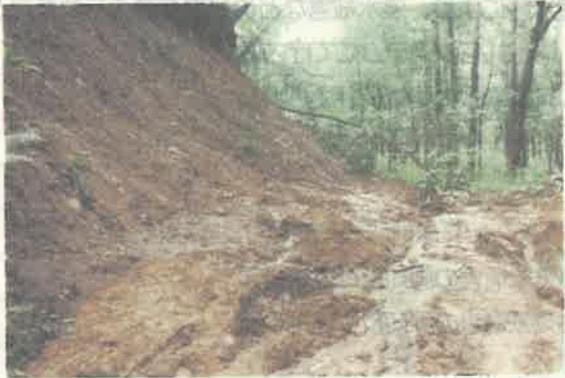
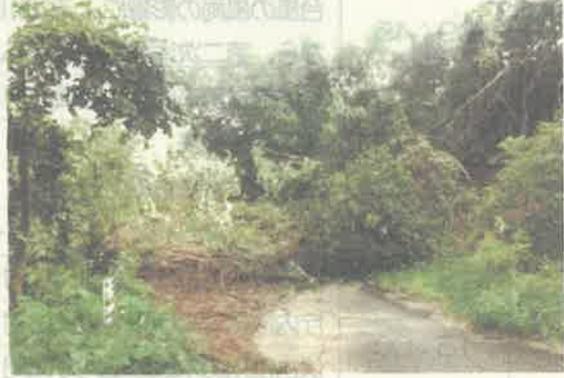
土砂崩れによる通行止め(広野地区、ポロシリ地区)

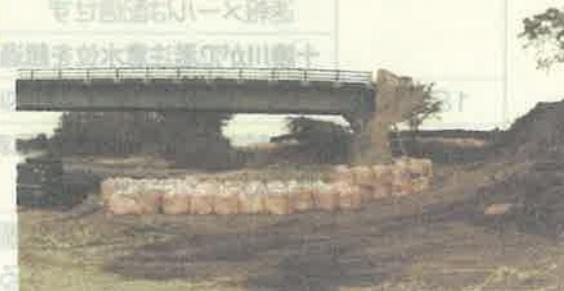
(中島町中島橋)
