第2章 帯広市の概況

第3節 被害想定

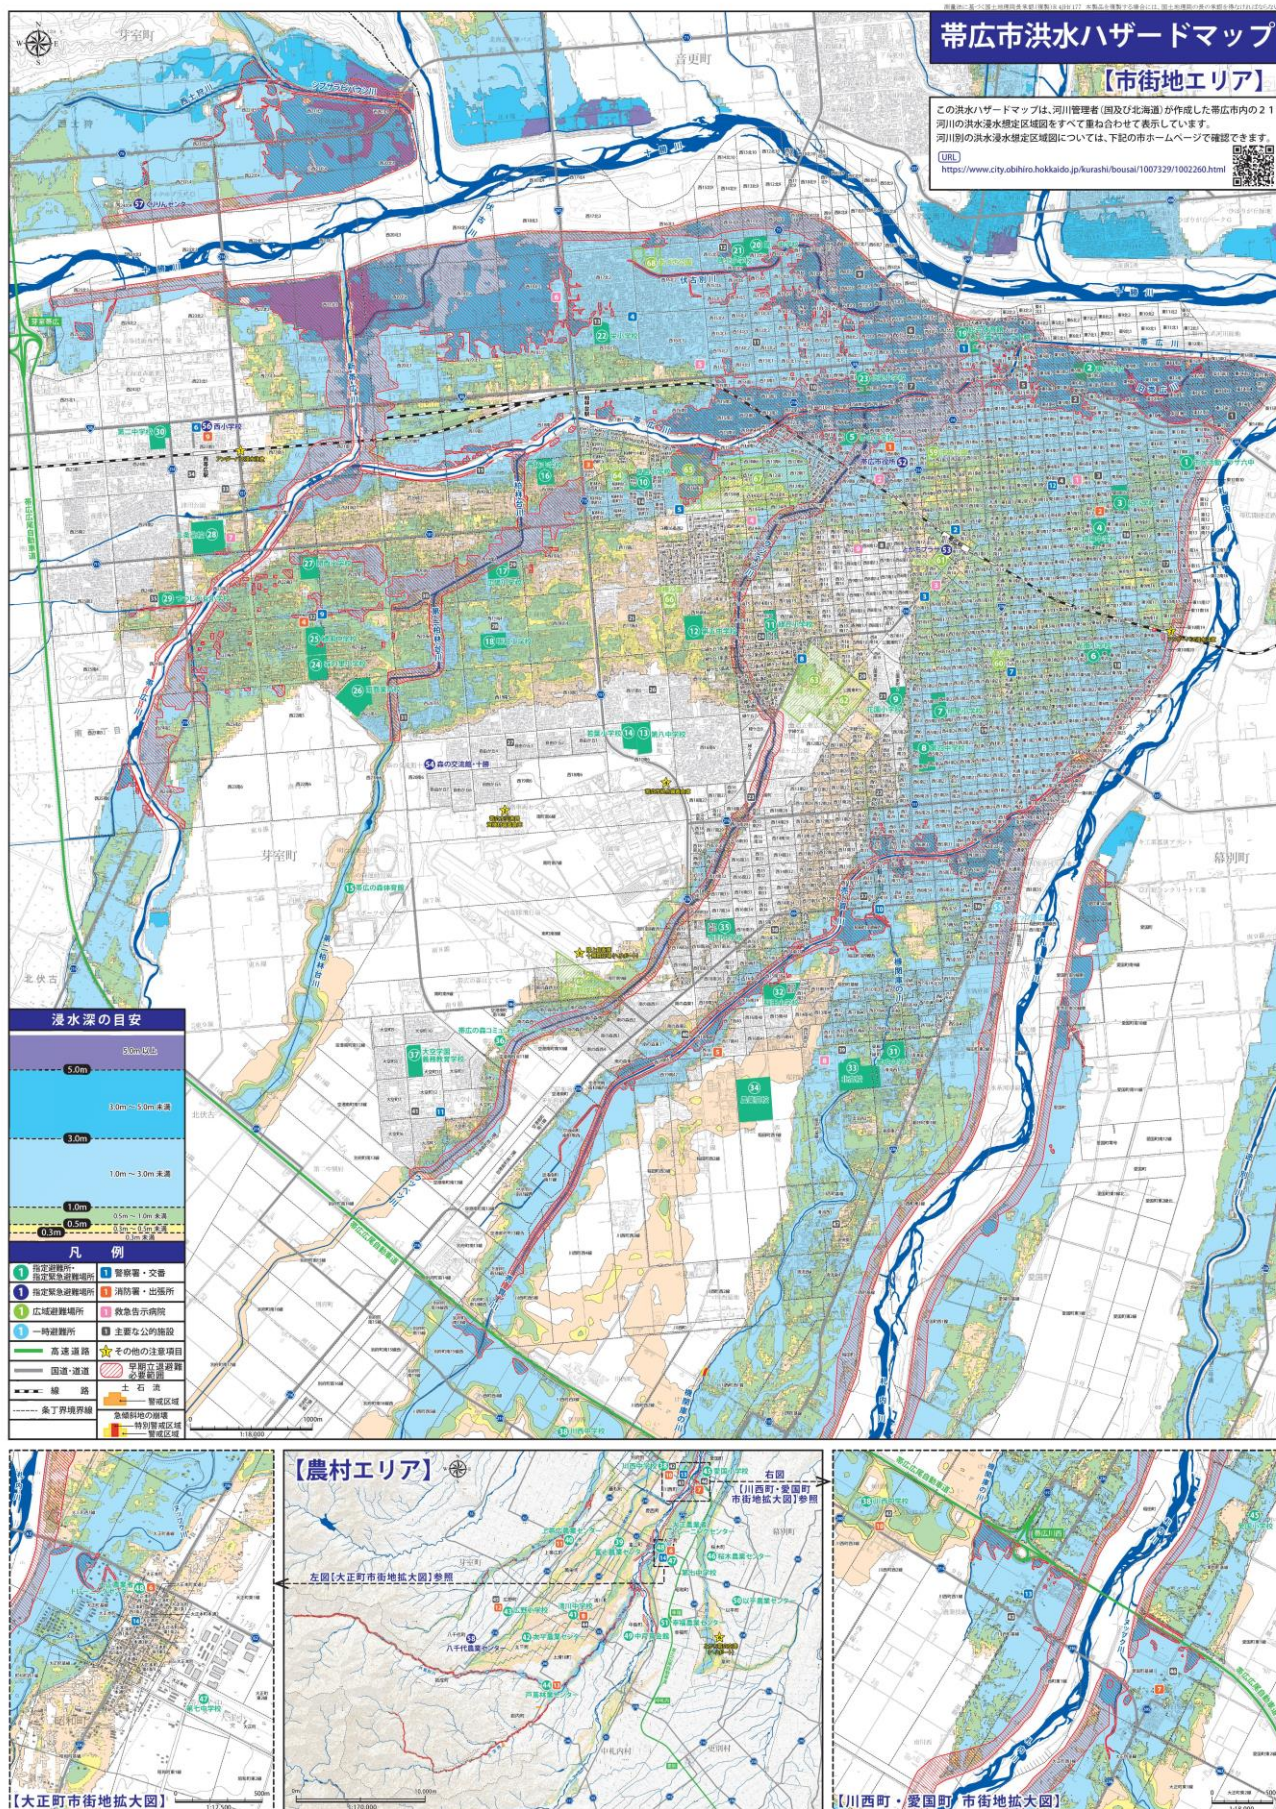
帯広市洪水ハザードマップ

帯広市では、国や北海道が公表した洪水浸水想定区域図を統合した帯広市洪水ハザードマップを作成し、公表している。帯広市洪水ハザードマップを基に、洪水浸水想定区域内の人口や全国及び十勝における実災害時の避難率を用いて避難者数を推計した。推計の結果については次のとおりである。

洪水浸水想定区域内の人口	約128,500人
避難率	13%
洪水による避難者数	約16,700人
