# 令和元年度通学路合同点検実施箇所（若葉小学校、帯広第八中学校）

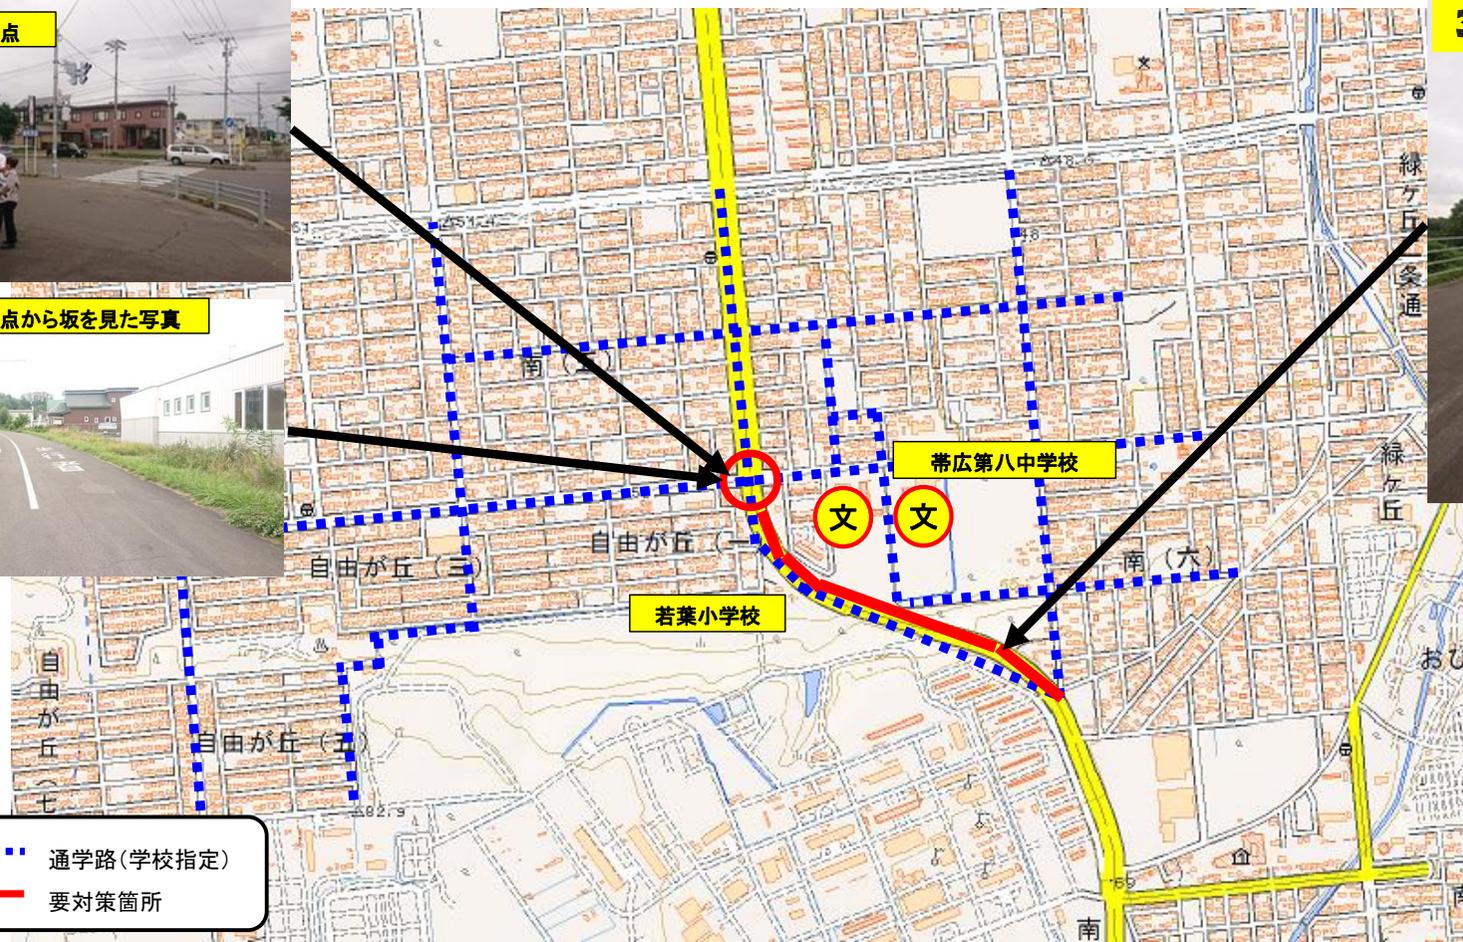
図面番号	路線名	箇所名・住所	通学路の状況・危険の内容	対策の検討内容	対策実施者
31①	弥生新道	西17条南6丁目 (弥生新道の坂道と交差点)	<坂道の途中> ・歩道が自転車通行可能であり、自転車・歩行者で区切 るための白線はあるが、効果的に守られていない ・区切るための道路標示が、入口・出口の2箇所のみで あるとともに、標示が消えている箇所もある	<ul style="list-style-type: none"> <li>・路面標示の増設(坂の途中)</li> <li>・ハンブの設置(坂をくだったあたり)</li> <li>・巡回強化による注意喚起の実施(坂の頂上と 下った先)</li> <li>・高校への注意喚起依頼</li> <li>・見守り活動の継続</li> <li>・安全マップ等による児童、保護者への啓発</li> </ul>	帯広建設管理部 帯広警察署 地域住民 市教育委員会 小学校
31②			<下った先の交差点(みくに耳鼻科横の交差点)> ・スピードを出した自転車が坂道を下ってくる(高校生が 多い)
