## 第2章 帯広市の概況

### 第3節 被害想定

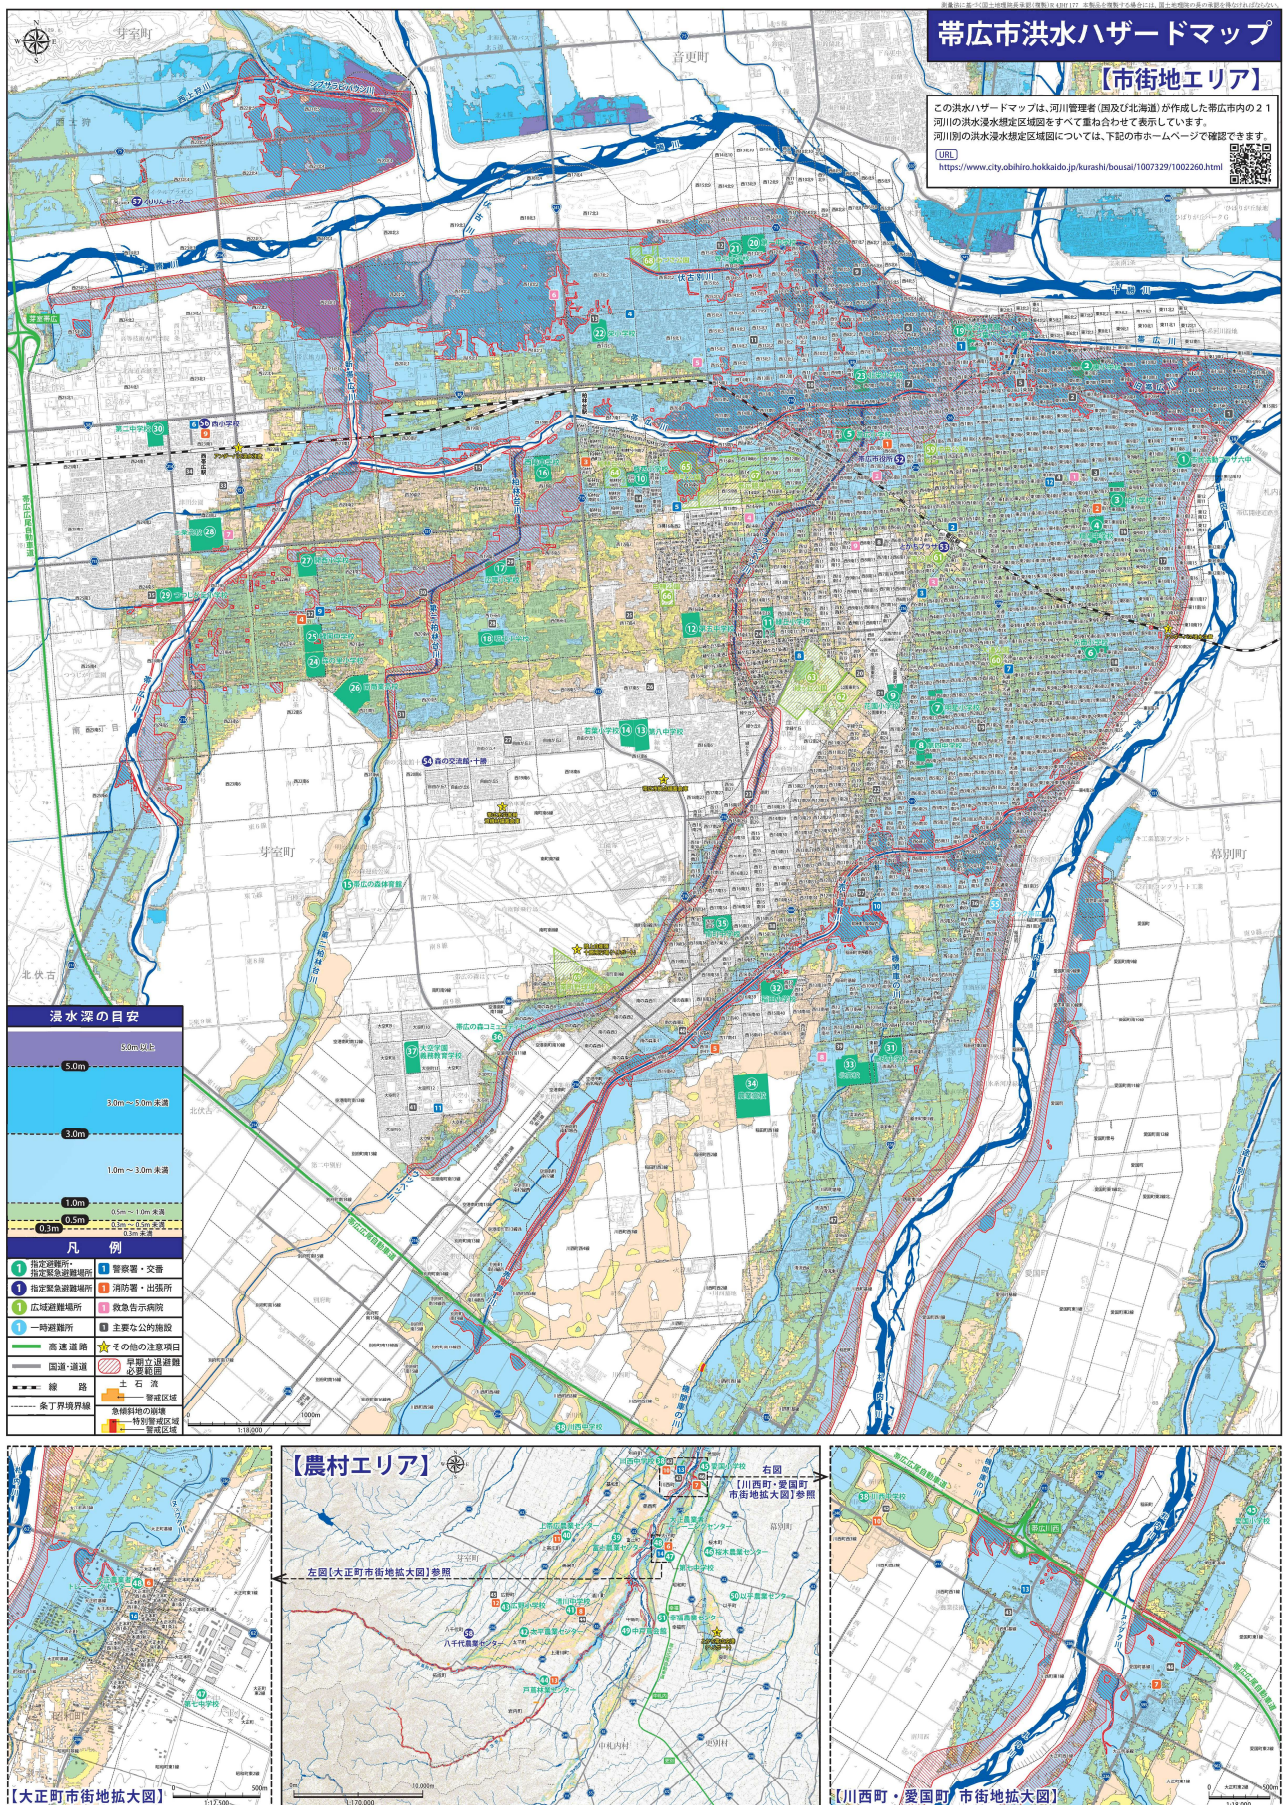
## 帯広市洪水ハザードマップ

帯広市では、国や北海道が公表した洪水浸水想定区域図を統合した帯広市洪水ハザードマップを作成し、公表している。帯広市洪水ハザードマップを基に、洪水浸水想定区域内の人口や全国及び十勝における実災害時の避難率を用いて避難者数を推計した。推計の結果については次のとおりである。

国や北海道では、洪水により重大な、又は相当な損害を生ずるおそれがある河川を洪水予報河川や水位周知河川として指定している。これらの河川において、洪水時の円滑かつ迅速な避難を確保し、又は浸水を防止することにより被害の軽減を図るため、想定最大規模降雨により当該河川が氾濫した場合に浸水が想定される区域を洪水浸水想定区域として指定し、浸水深等を示した洪水浸水想定区域図を作成し、公表している。
