令和3年度通学路合同点検実施箇所（清川小学校）

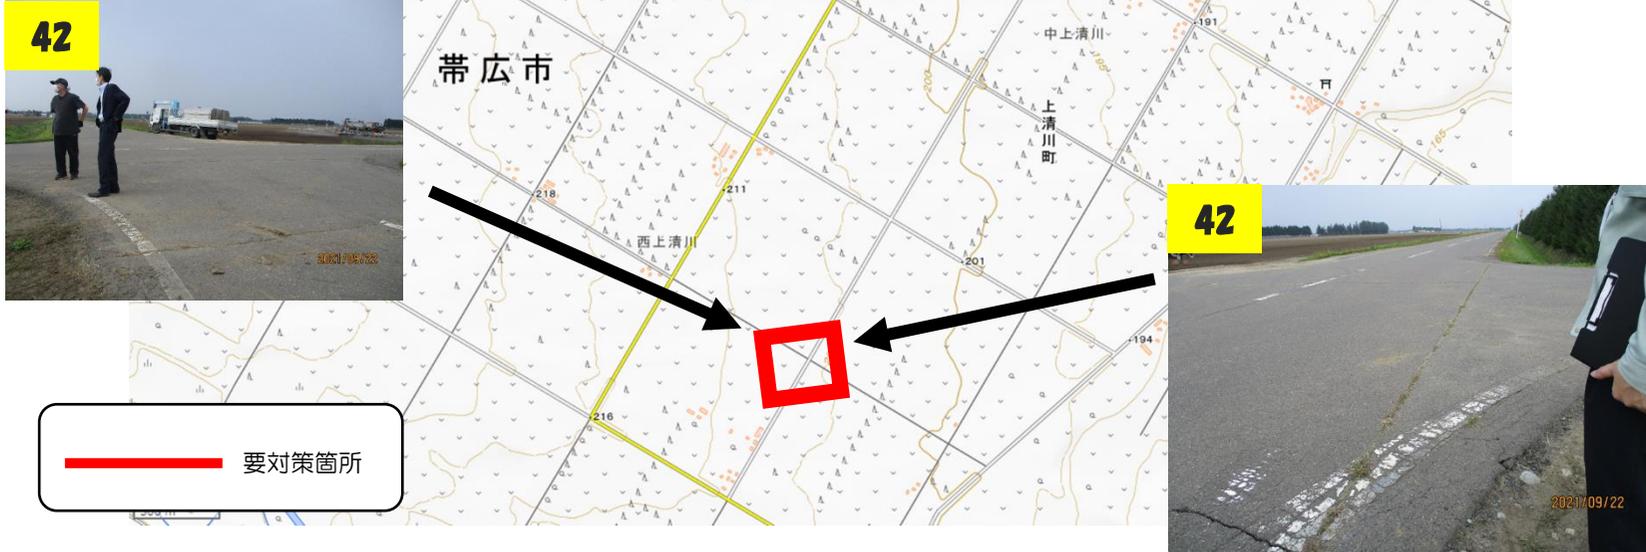
図面番号	箇所名・住所	通学路の状況・危険の内容	対策の検討内容	関係機関
42	西2線交差点	・一時停止標識がなく、車両通行の際に優先道路 がわかりにくい状況。	・児童・保護者への注意喚起の継続 ・交通安全指導。バス運営委員会と の情報共有。 ・破線(ドットライン)の塗りなおし ・一時停止標識設置の検討	警察・道路維持課・学校
