# 土質柱状図位置図

別紙4 土質柱状図

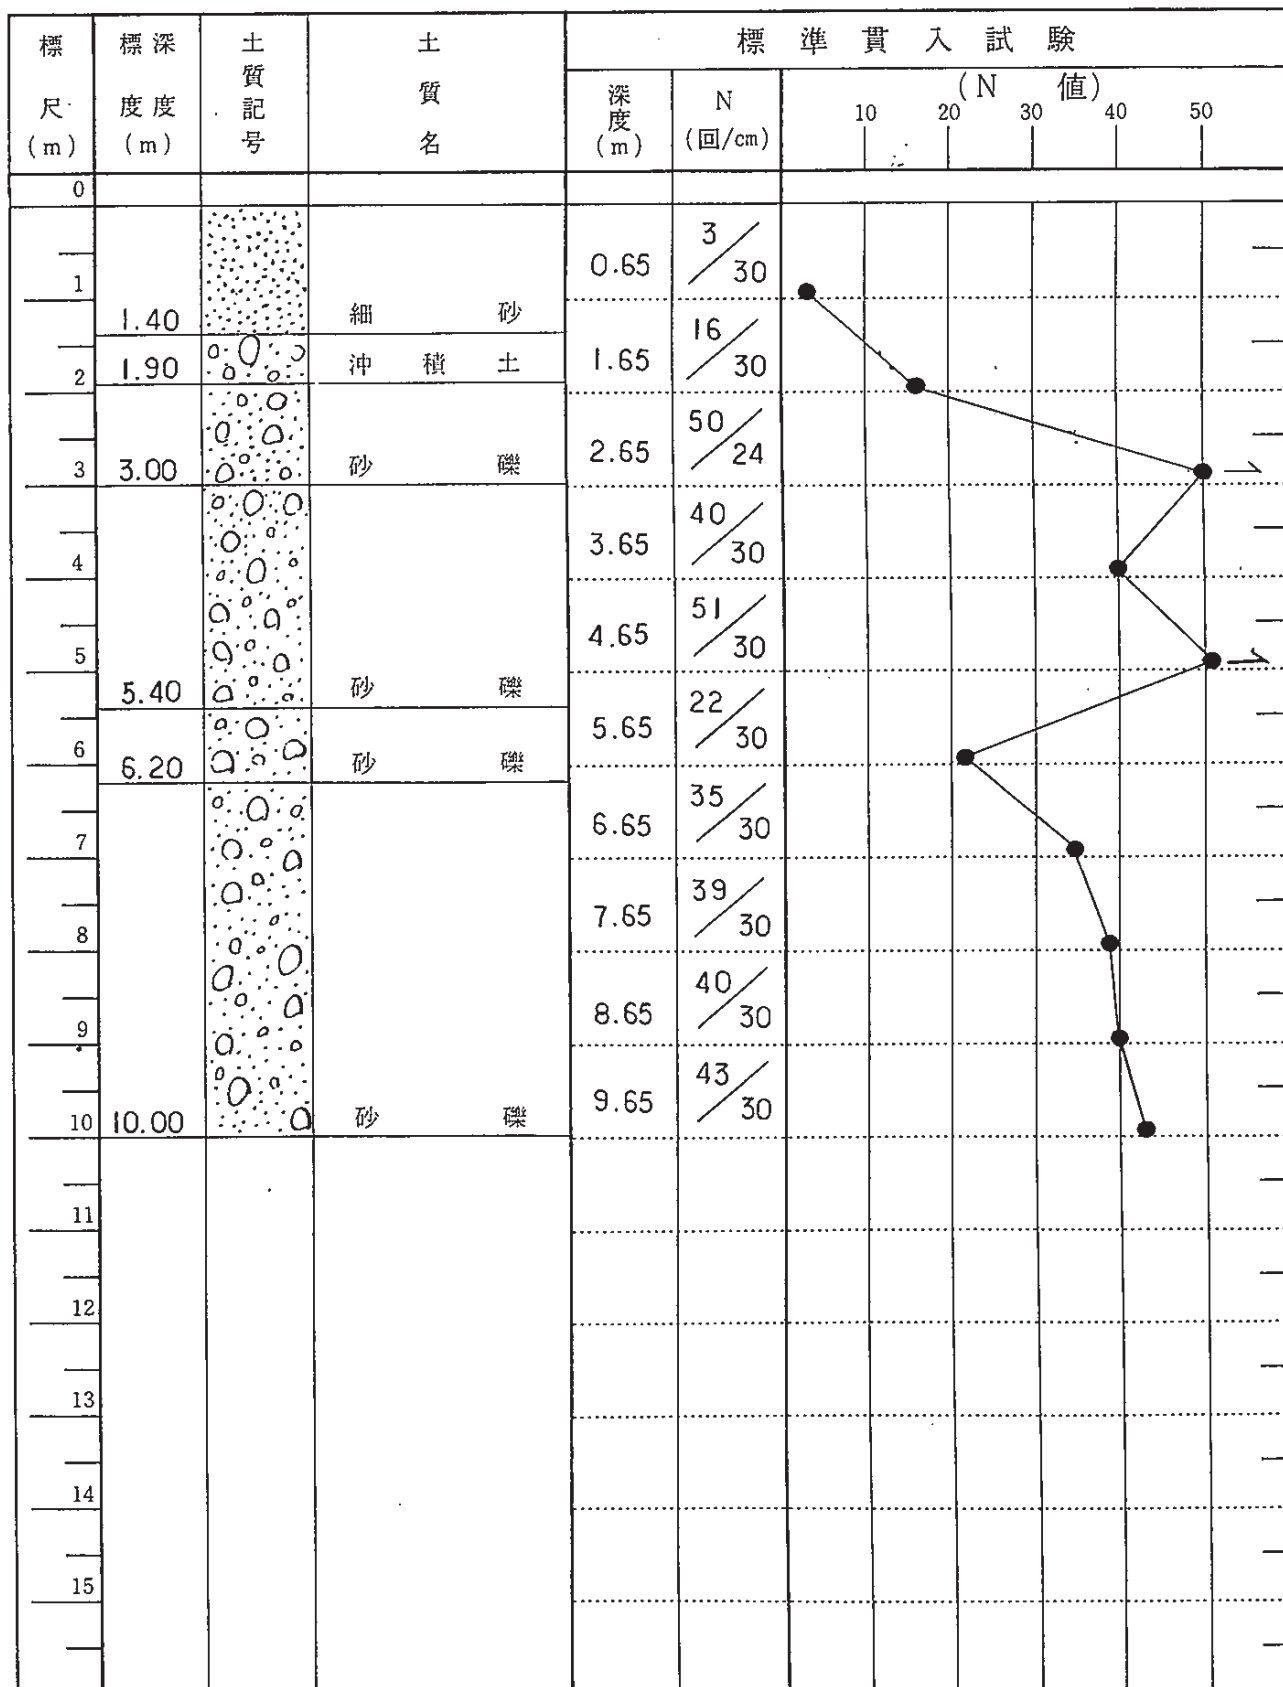
1

調査地名 帯広市東1条北1丁目10番地

標高 m 孔内水位 G. L. - 4.80 m

調査年月 59 年 9 月

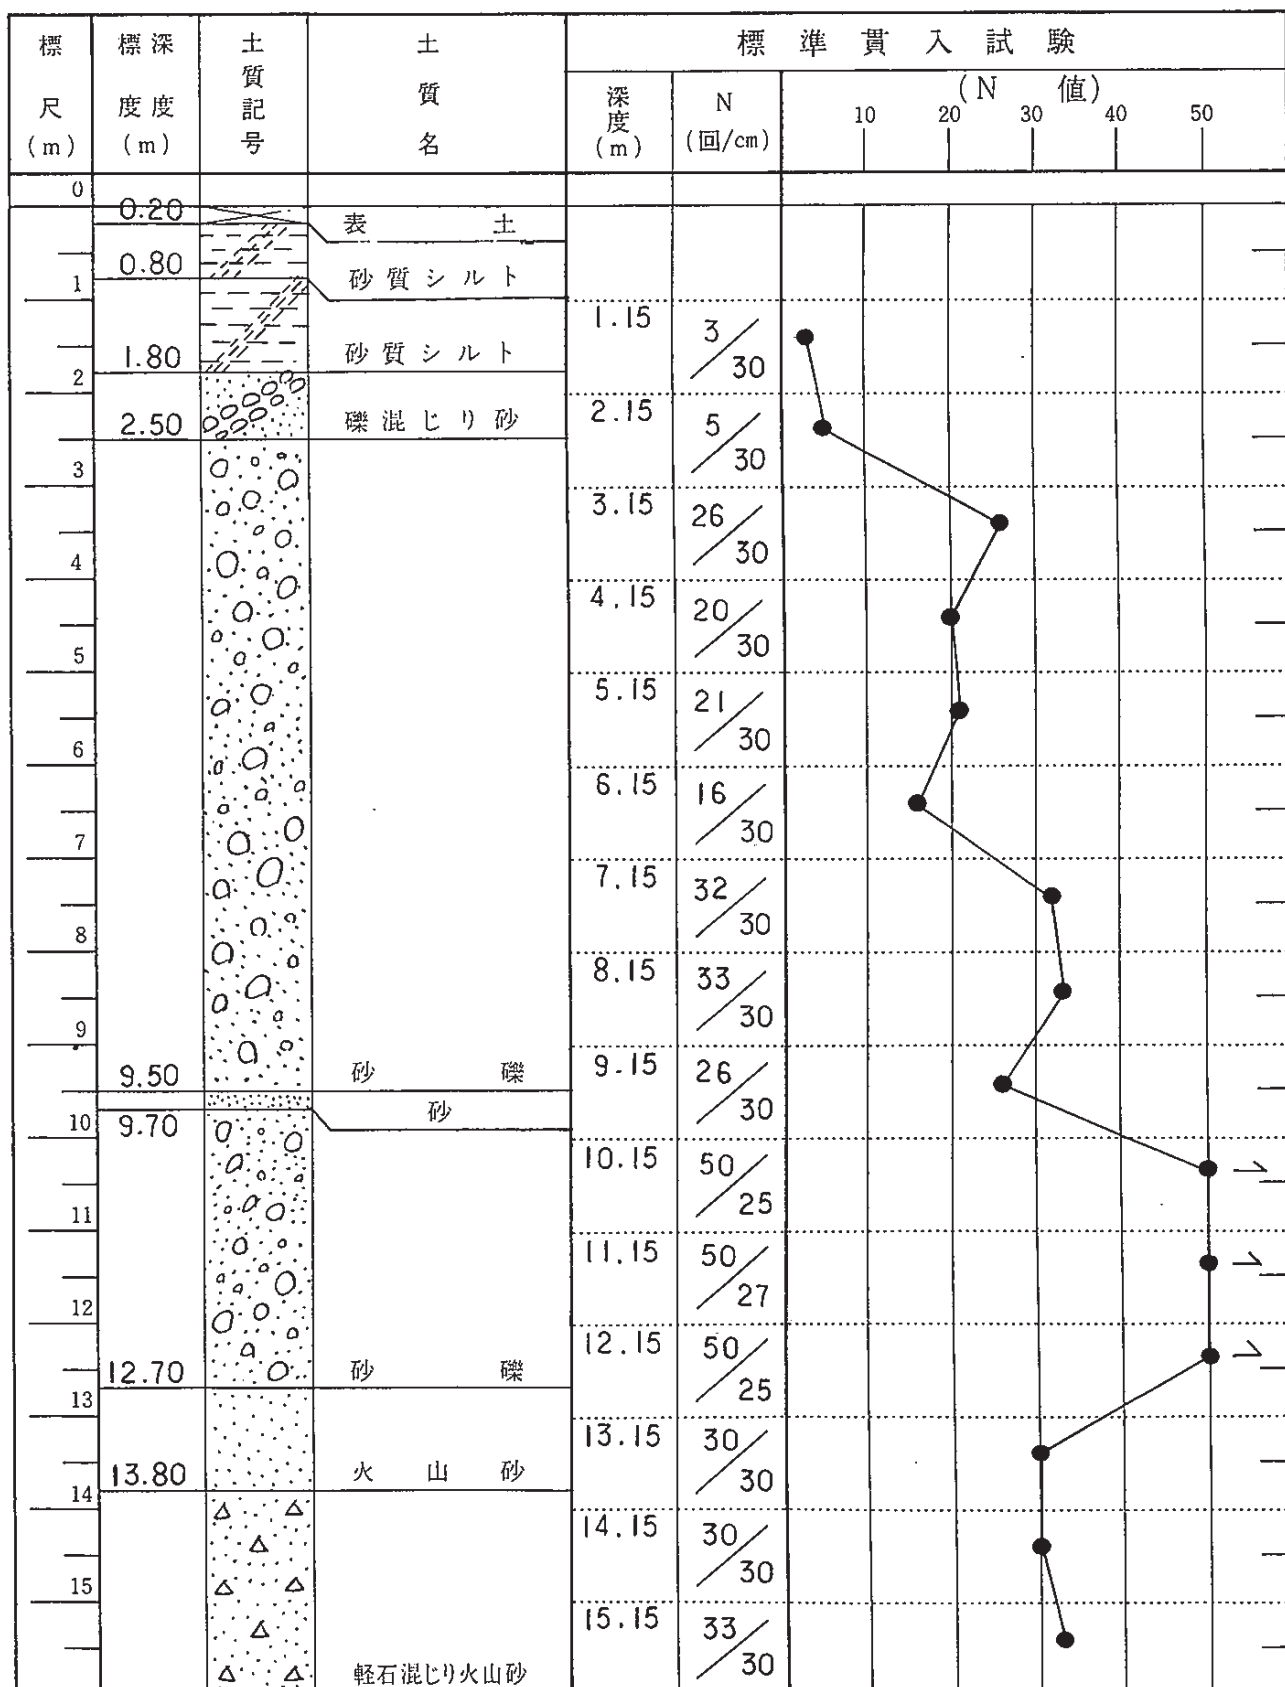
2

調査地名 帯広市東1条北1丁目9番地

標高 39.70 m 孔内水位 G. L. - 3.30 m

調査年月 55 年 6 月

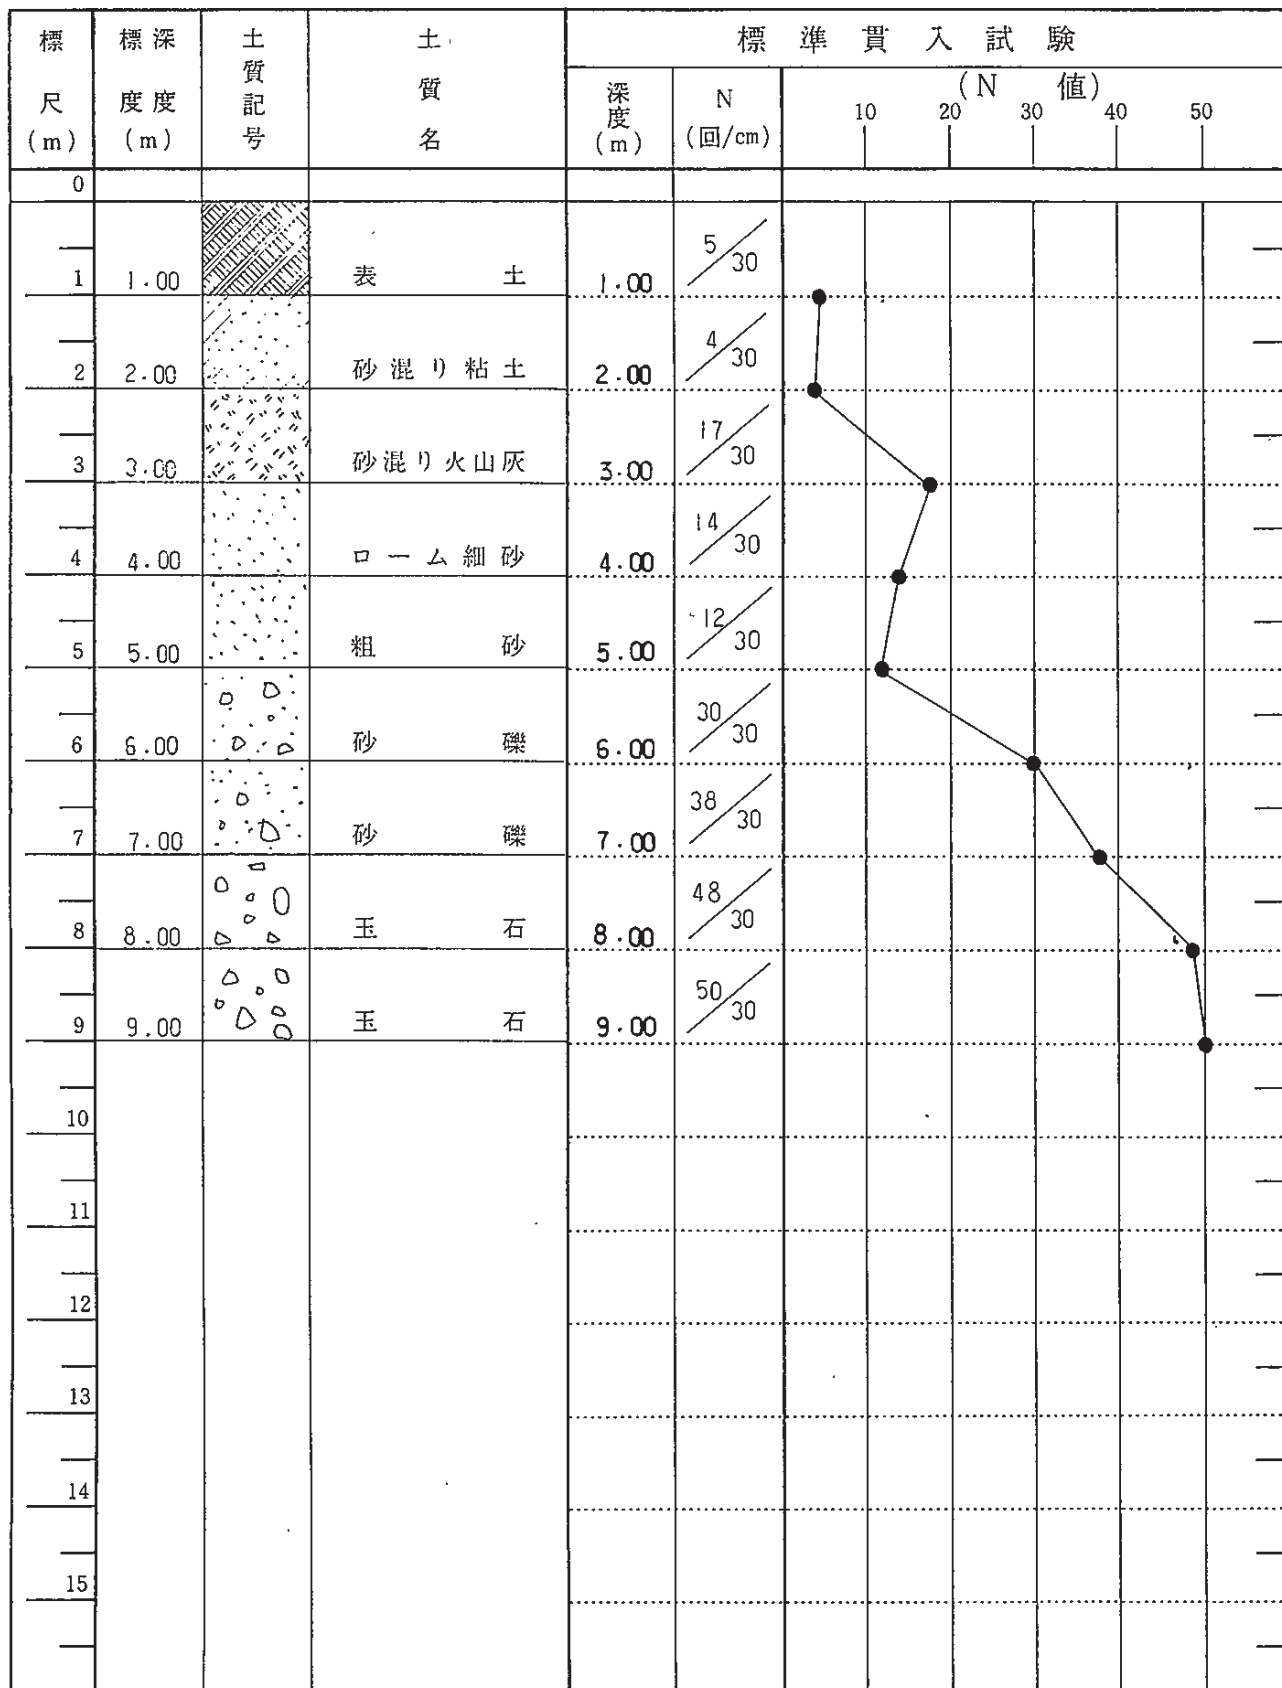
3

調査地名 帯広市大通り北1丁目1番地

標高 m 孔内水位 G.L. - 3.50 m

調査年月 46年 4月

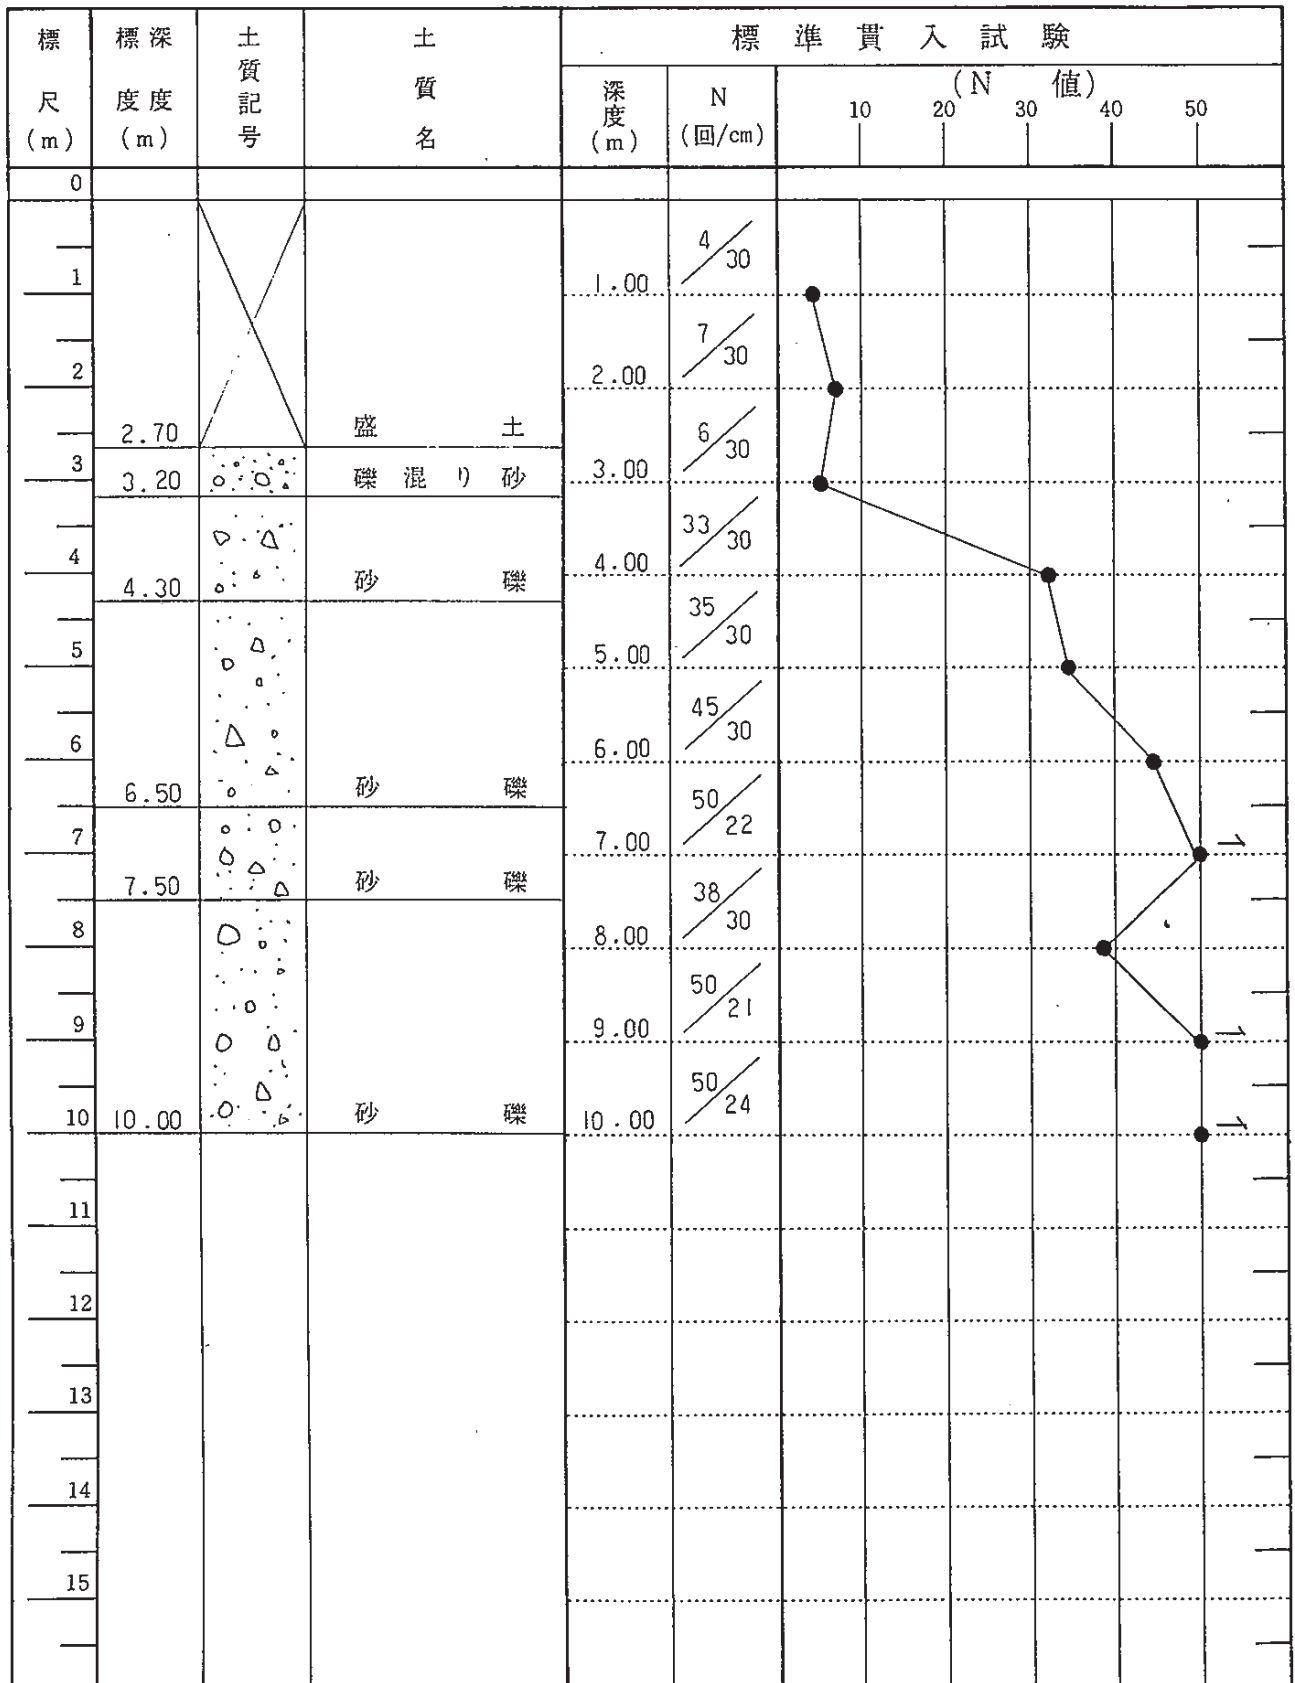
6

調査地名 帯広市西4条北1丁目14番地

標高 m 孔内水位 G.L - 3.60 m

調査年月 60年 5月
